Ref: 2016052956

RAPPORT DE MISE EN SERVICE D'UNE INSTALLATION ELECTRIQUE / CONTRÔLE PÉRIODIQUE

Rue de l'Institut 101, 4670 BLEGNY

Agent-visiteur: Johny Onclin Date du contrôle: 01/06/2016

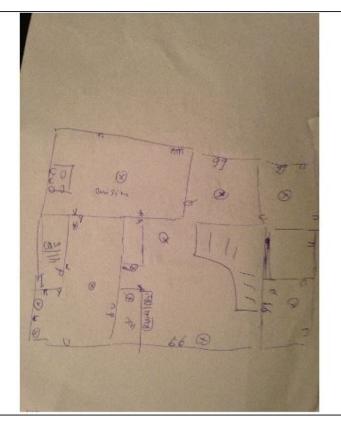
Schéma d'implantation simplifié (< 01/10/1981) ou photo de l'installation électrique (> ou < 01/10/1981)

8.17 COFFRET
