撤 去 範 囲 図（現地調査用）

工事名	車寄せ サイン梁・中段梁・採光屋根 撤去工事（仮称）		
所在地	神奈川県横浜市都筑区茅ヶ崎南 3-23-5		
建 物	信和ホームズ㈱ 社屋 車寄せ（写真サイン表記による）		
現調日 2026/09/02（水）9:00		作成日 2026/09/01	
縮尺 NTS	用紙 A3	図番 01（rev.1）

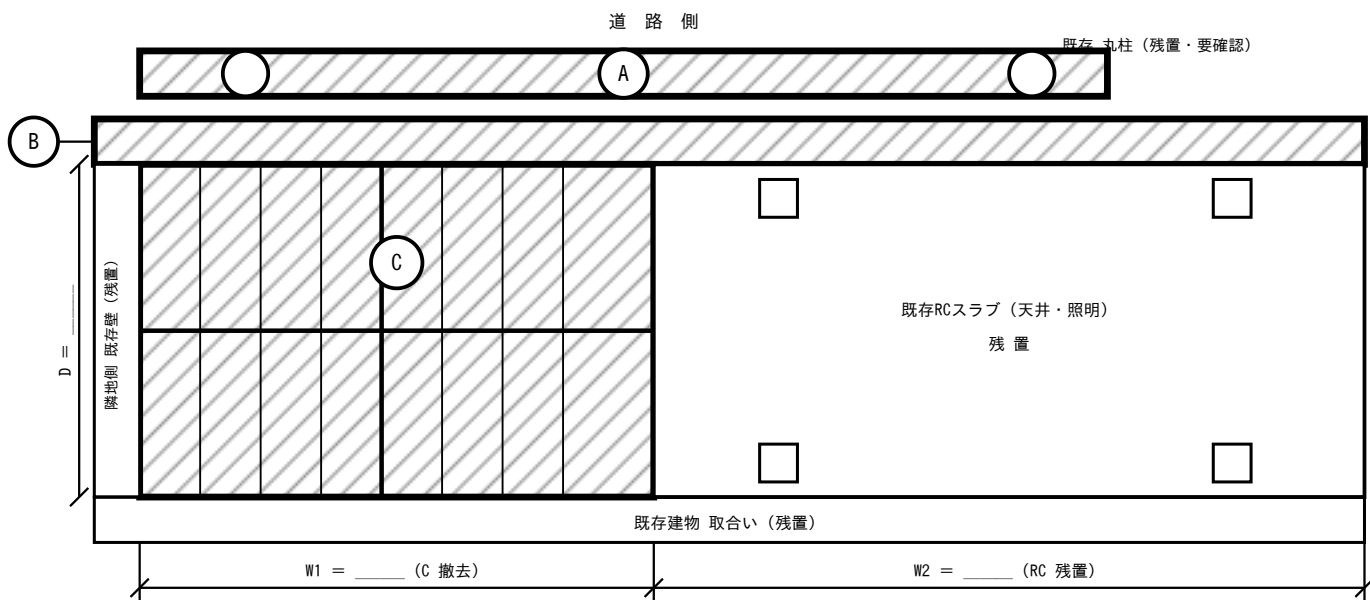
③ 車寄せ 屋根伏図（撤去範囲）

※ C：ポリカ波板 = 2スパン（中央に小梁）×前後2列。割付 ____ 枚、母屋ピッチ ____、板厚 ____ を現地確認。

※ 写真①（見上げ）のマーキング範囲=この C の部分。
