ANALIZA E TERRENIT DHE THEMELEVE

KISHA E SHËN MARISË, LEUSË, PËRMET

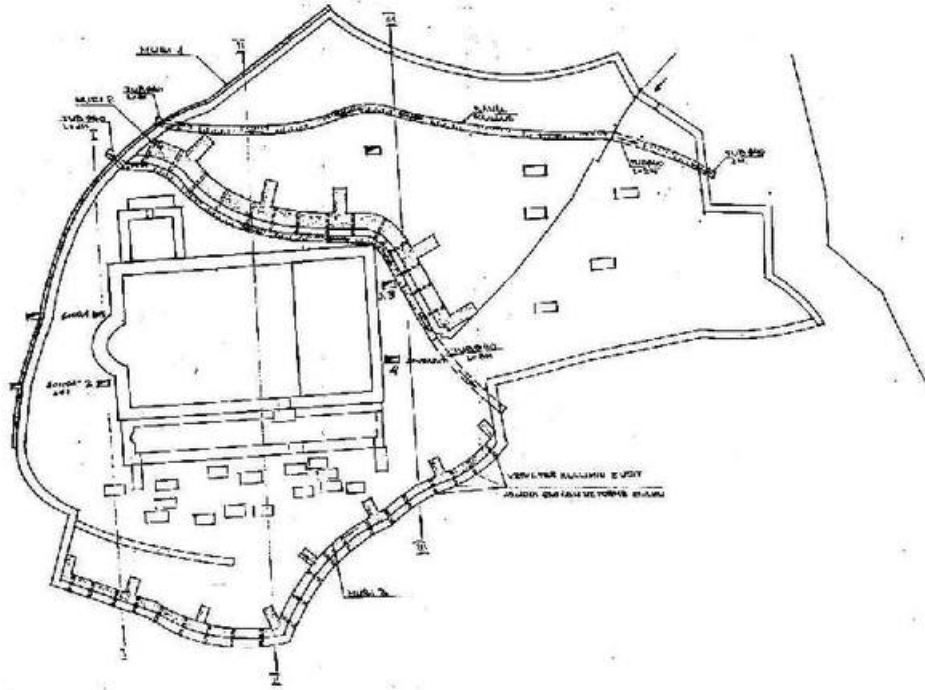
STUDIMI GJEOTEKNIK DHE REZULTATET E TIJ

a) Sipas profilit gjeologjik, ndërtesa mbështetet mbi dy formacione të ndryshme gjeologjike me tregues të ndryshëm fiziko-mekanikë. Pjesa jugore mbështetet mbi formacione flishi, ndërsa ajo veriore mbi formacione brekçie. Kufiri ndarës i këtyre dy formacioneve kalon pothuajse nëpër aksin gjatësor të ndërtesës, duke e ndarë atë në dy pjesë. Keto formacione kanë dendësi dhe plasticitet të ulët dhe zakonisht paraqesin probleme cedimi

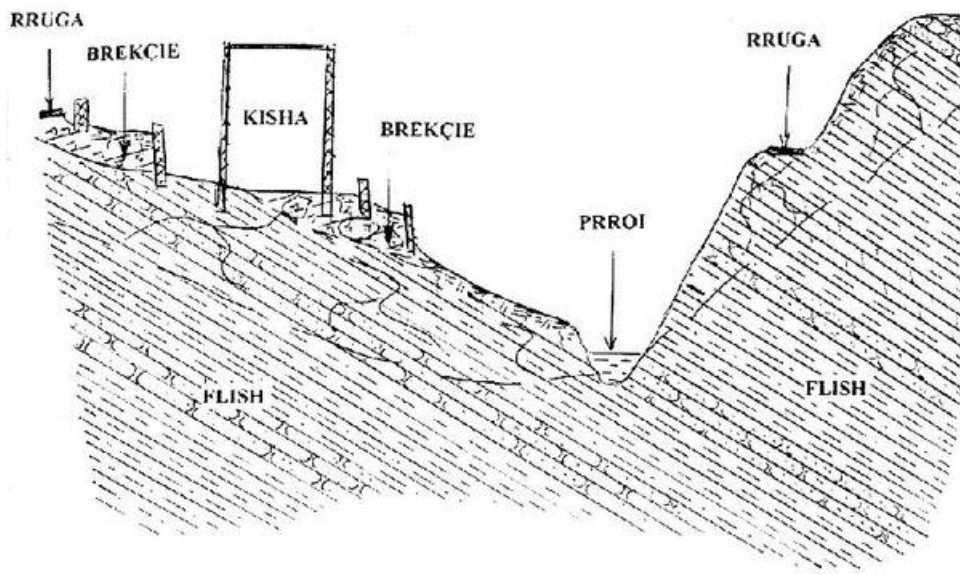
b) Rrjedhja e lirë dhe e padisiplinuar e ujërave nëntokesore dhe sidomos e atyre sipërfaqesore dhe depertimi i tyre nëpër themelet e ndërtesës ka shkaktuar fenomenin e sufozionit ose të shpërlarjes së shtresave. Sondazhet e kryera treguan se themelet e godinës, në një pjesë të mirë të tyre, qëndrojnë mbi boshllëk.

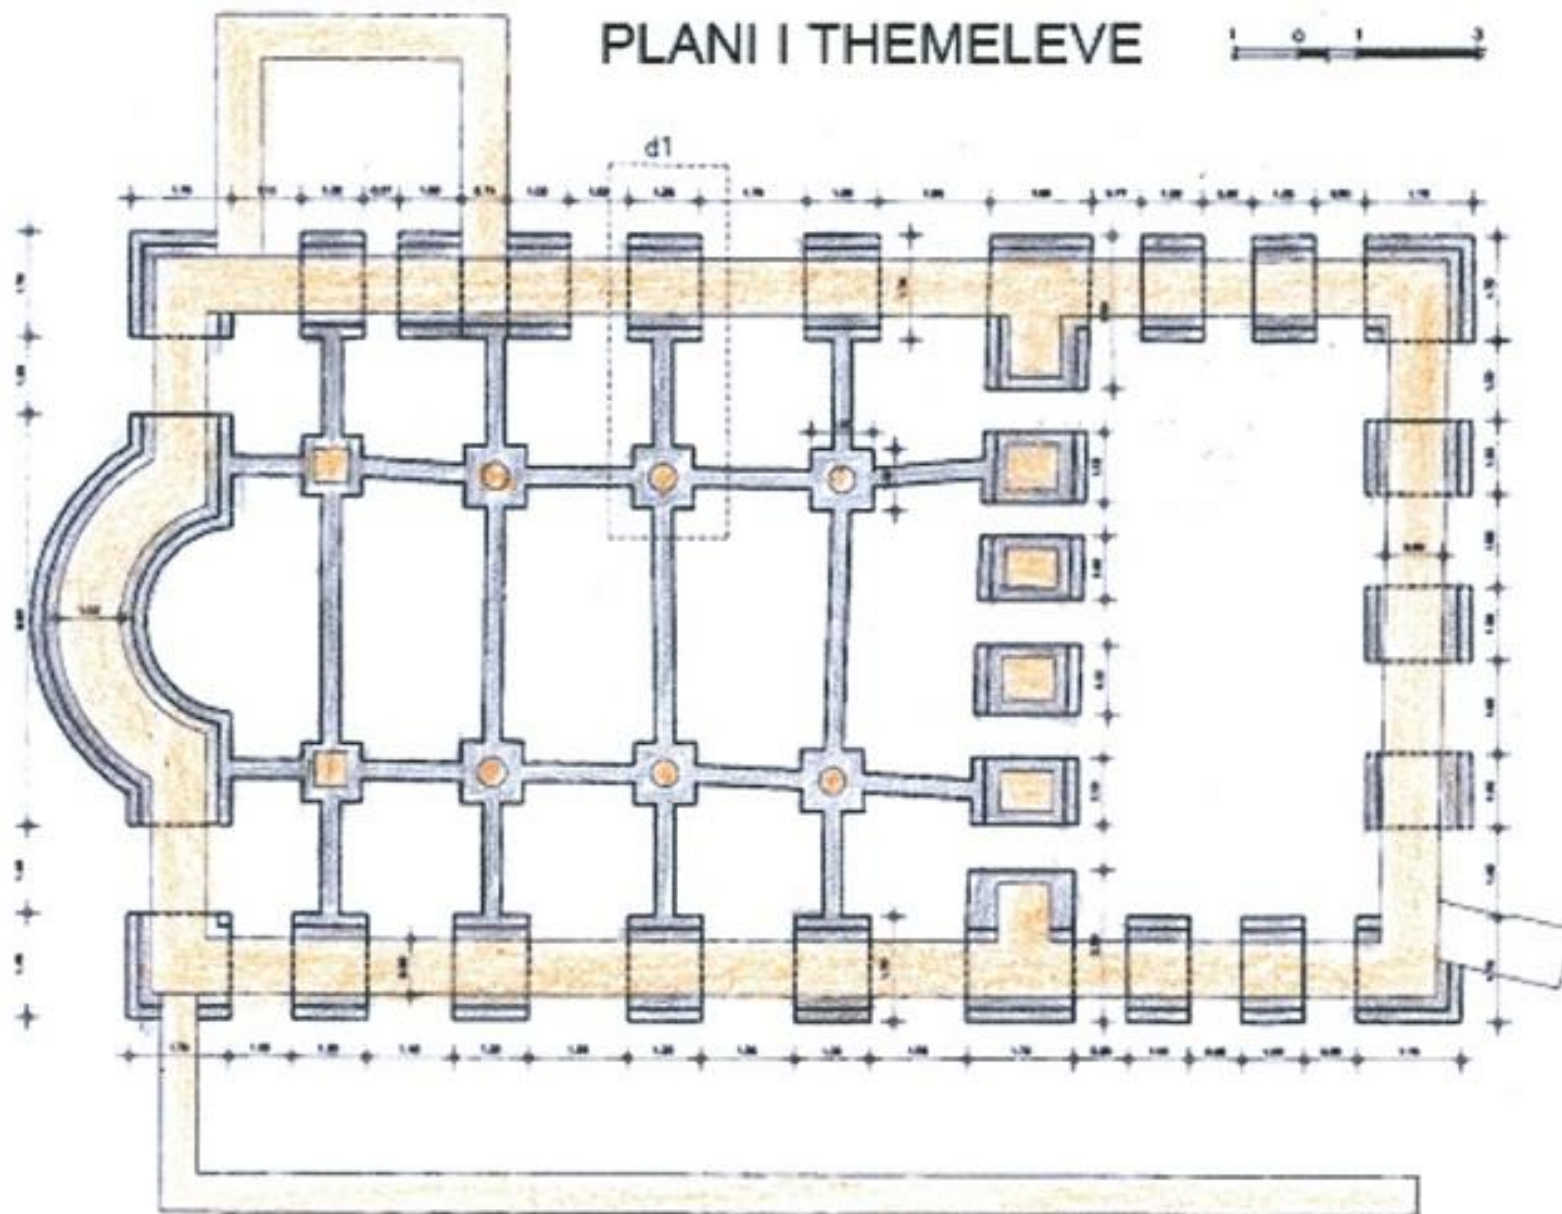
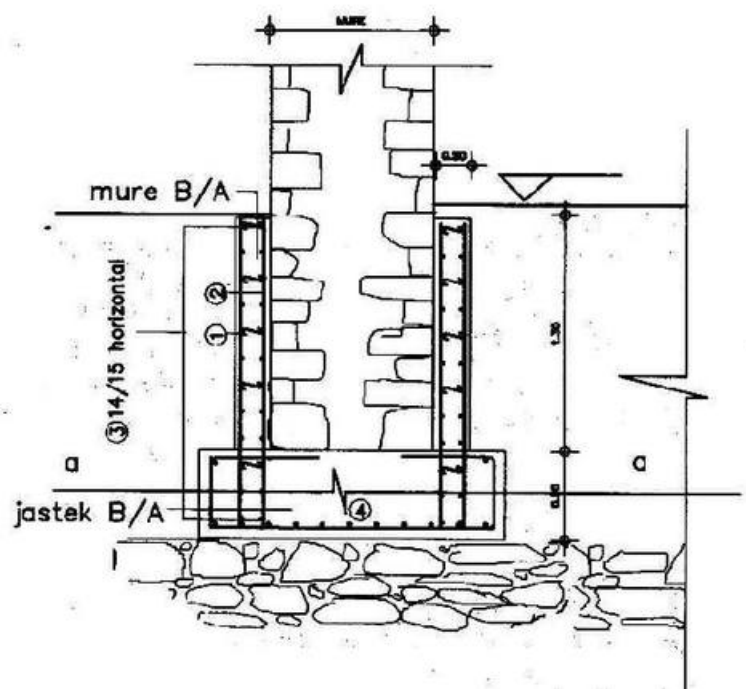
c) Fenomeni i rrëshqitjes së terrenit duhet të jetë i pranishëm dhe, si rrjedhim, duhet të mirren masa për eliminimin e tij.
