RESTAURIMI ÇLIRUES

BANESA E PIKTORIT TË POPULLIT VANGJUSH MIO, KORÇË

KISHA E SHËN KOLLIT, PERONDI, KUÇOVË

Kisha e Shën Marisë në Kosinë të Përmetit

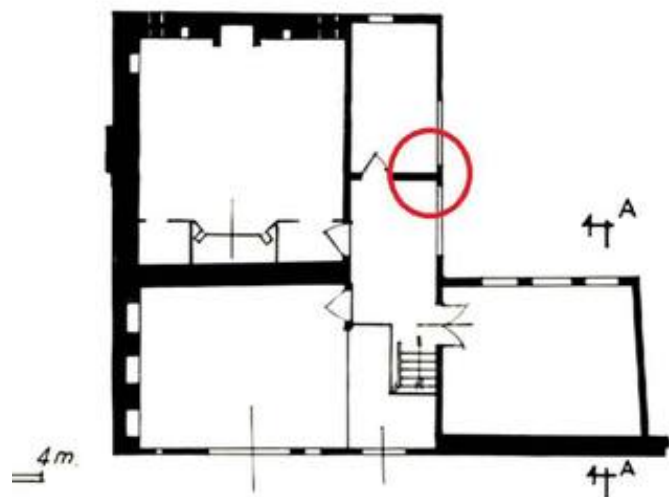
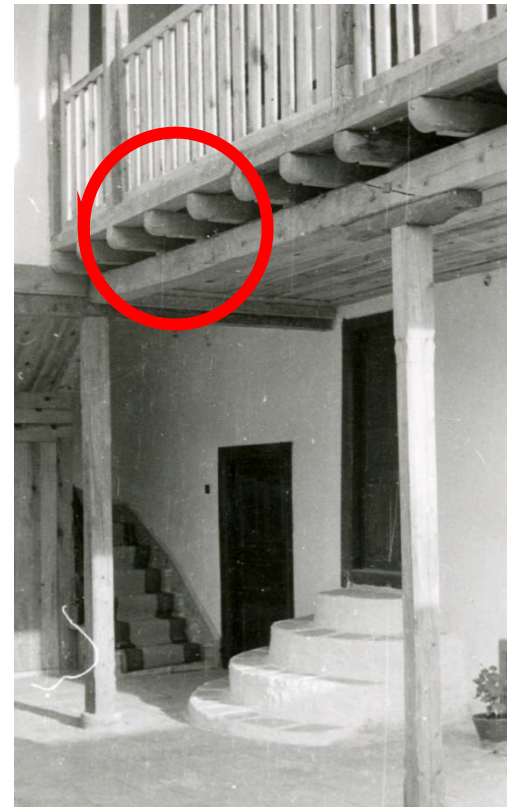
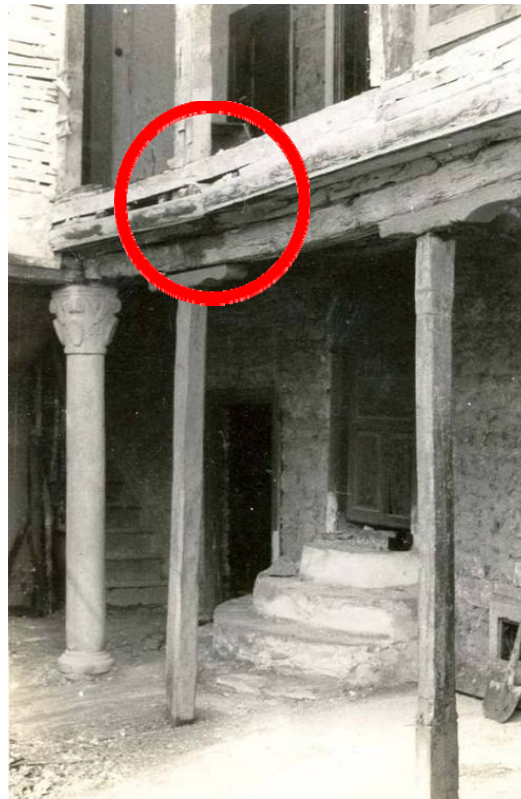
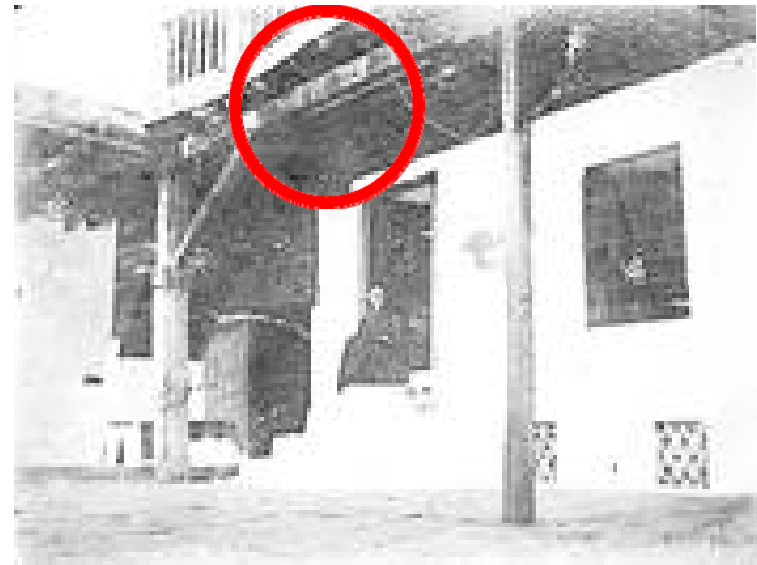
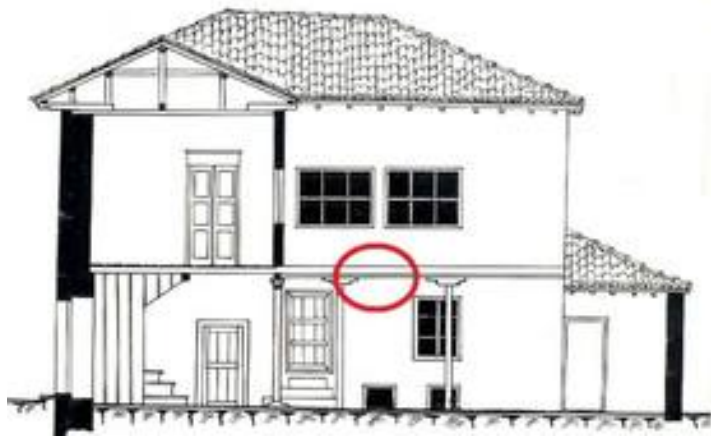
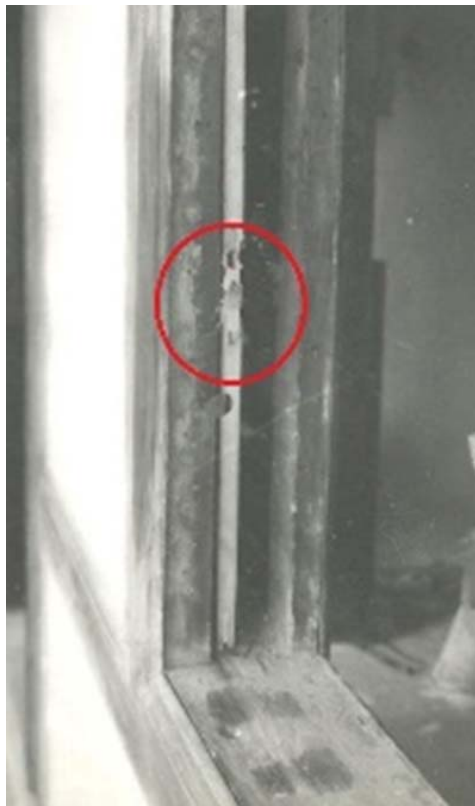
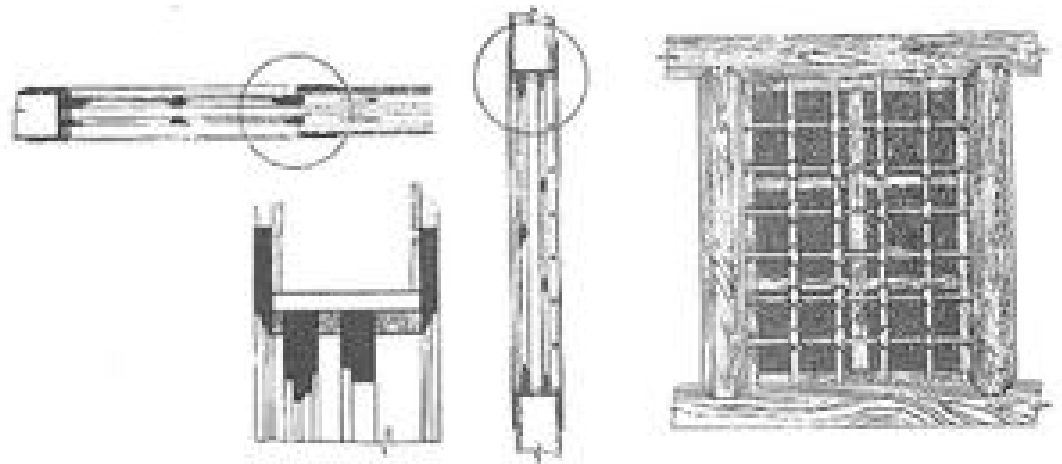
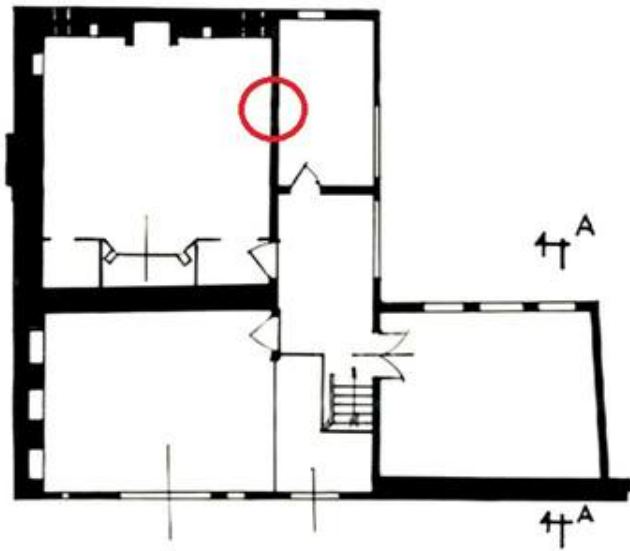
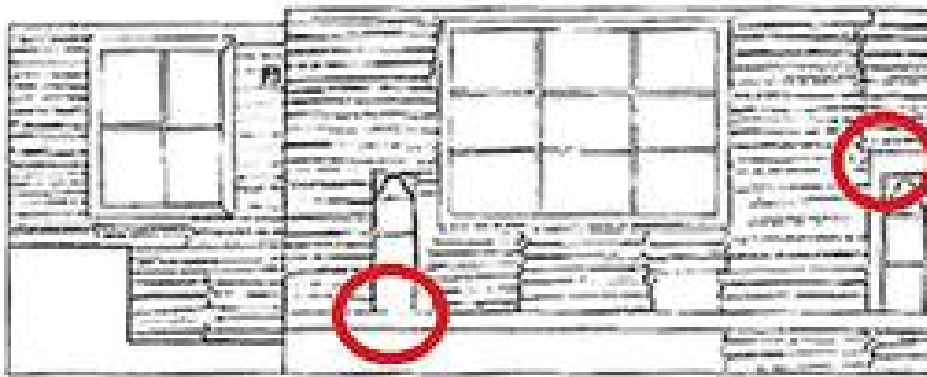
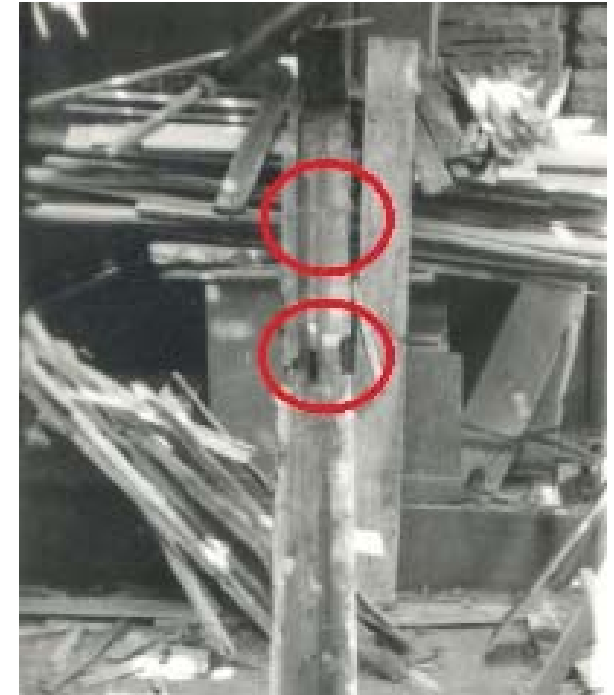
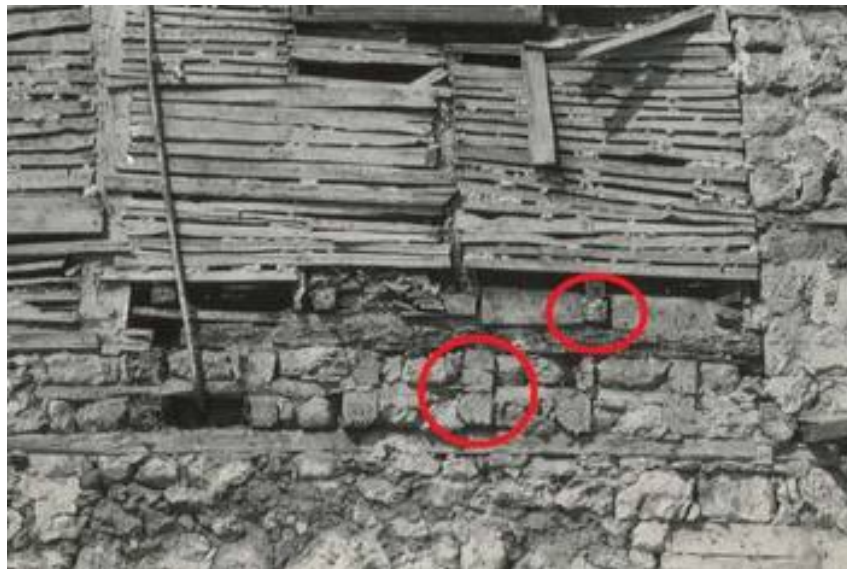
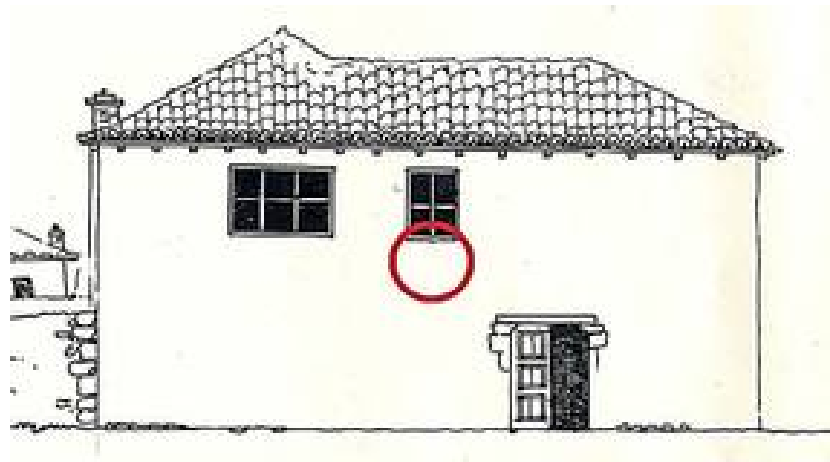
GJENDJA FILLESTARE E BANESËS

Pra në rastin konkret nuk mund të themi se kemi shmangie nga kriteret e pranuar të restaurimit. Këtu nuk kemi as cenim të historizmit dhe as tendencë të arritjes së formës fillestare. Rikonstruksioni i shtëpisë në vitet '30 të shek. XX, i kryer pa asnjë përkujdesje për respektimin e vlerave tipologjike e morfologjike të banesës, i kishte cenuar rëndë ato. Rrjedhimisht ndërhyrjet restauruese u drejtuan drejt zbulimit dhe rikthimit të këtyre vlerave.

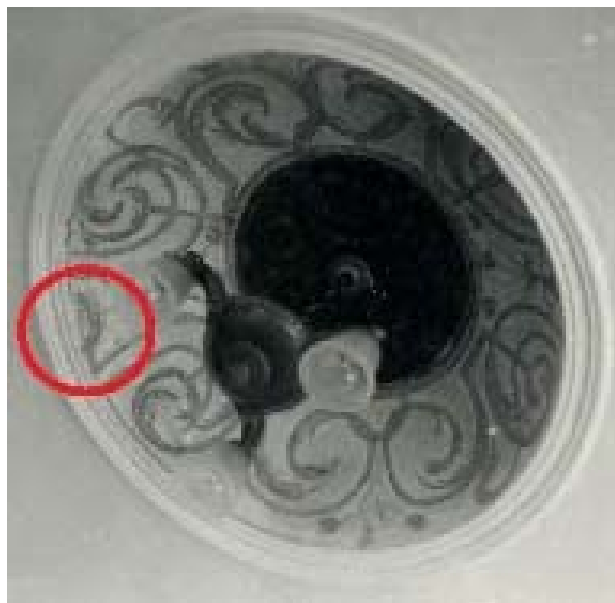
ELEMENTE TË ZBULUARA MBAS ZHVESHJES SË MONUMENTIT

Të dhënat dhe elementet e përfituara nga procesi i zhveshjes së monumentit dhe sondazheve të kryera qartësuan fazat e ndërtimit si dhe karakterin tipologjik e morfologjik të tyre.

Fazës së parë ndërtimore të monumentit i përket “dhoma e miqve”. Ajo i përkiste tipit të banesës me çardak të hapur në të dy katet. Ambientet e banimit komunikojnë dhe marrin dritë nëpërmjet çardakëve.

“Studioja” i takon fazës së dytë ndërtimore, gjatë së cilës kryhen disa ndryshime në kompozimin e përgjithshëm të ambientit. Mbyllet oxhaku dhe niket anash tij në murin perëndimor dhe hapen të tilla në murin jugor. Kryhen gjithashtu ndryshime në konstruksionin e çatisë dhe në profilin e gdhendjes së strehës.

Gjatë fazës së tretë shtohet dhoma mbi pus, ose dhoma e krahut verior të ndërtesës.

Mbas zhveshjeve dhe sondazheve u saktësuan gjithashtu dhe formulimet e shumë elementeve konstruktive, arkitektonike e dekorative të çdo faze, si të hajatit të katit përdhe, të elementeve të çardakut të katit të sipërm, ndërtimin dhe formën e dritareve të dhomës së miqve dhe atyre të studios, daljen e qoshkut, formën dhe madhësinë e strehës së çatisë e tj.

- Ruajtjen e tri fazave të para ndërtimore
- Plotësimin e secilës prej tyre me elementet arkitektonike e dekorative sipas gjurmëve të zbuluara
- Pjesët e ambienteve ose të ndërtesës që nuk përmbanin gjurmë të fazave fillestare, të mbeteshin në gjendjen e gjetur.
- Sasia dhe vlera e elementeve të gjetura ishin plotësisht të mjaftueshme për të zbuluar karakterin e trajtimit arkitektoniko-dekorativ të çdo ambienti dhe për të ndjekur ndryshimin e tij gjatë periudhave të ndryshme historike.

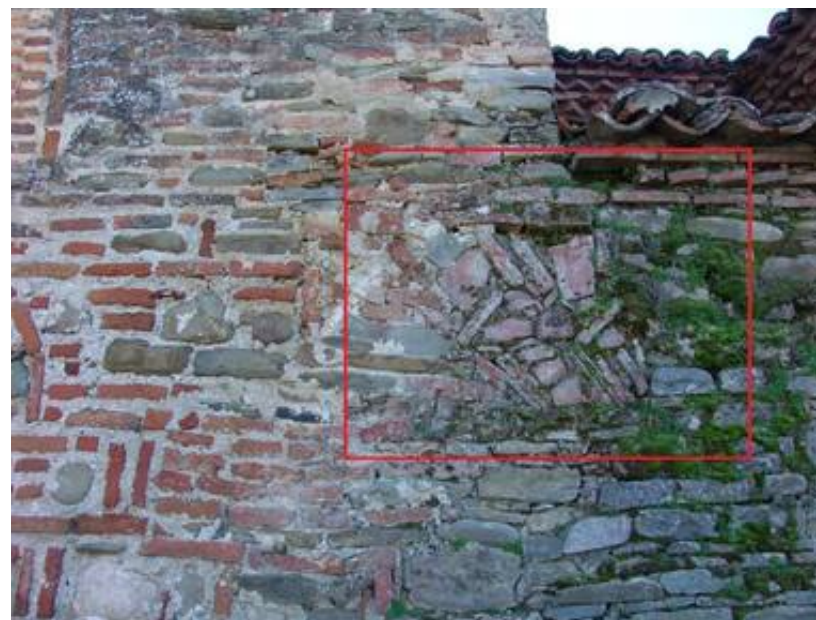
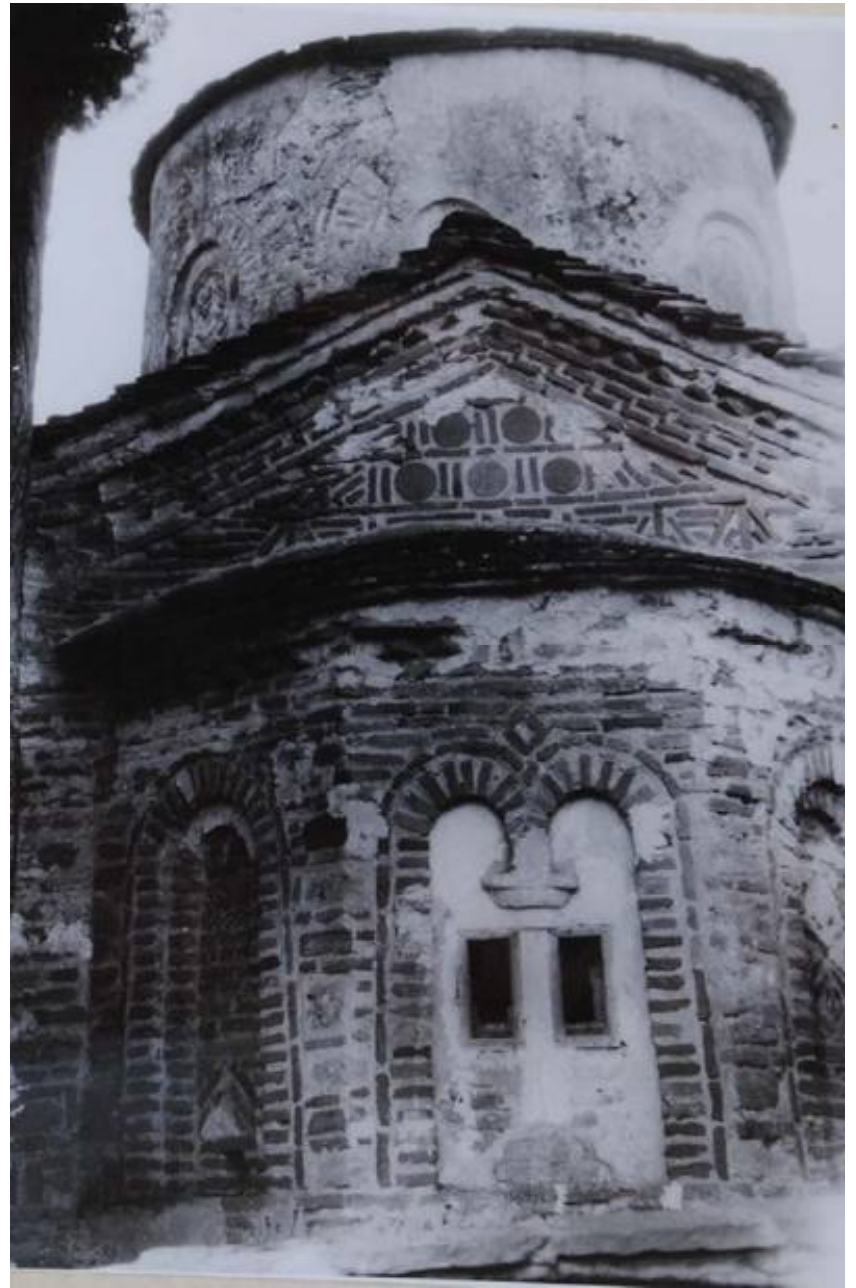
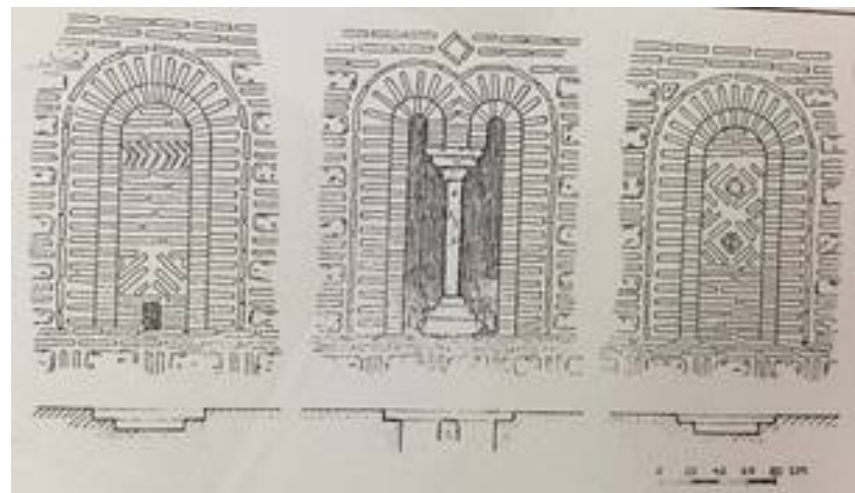
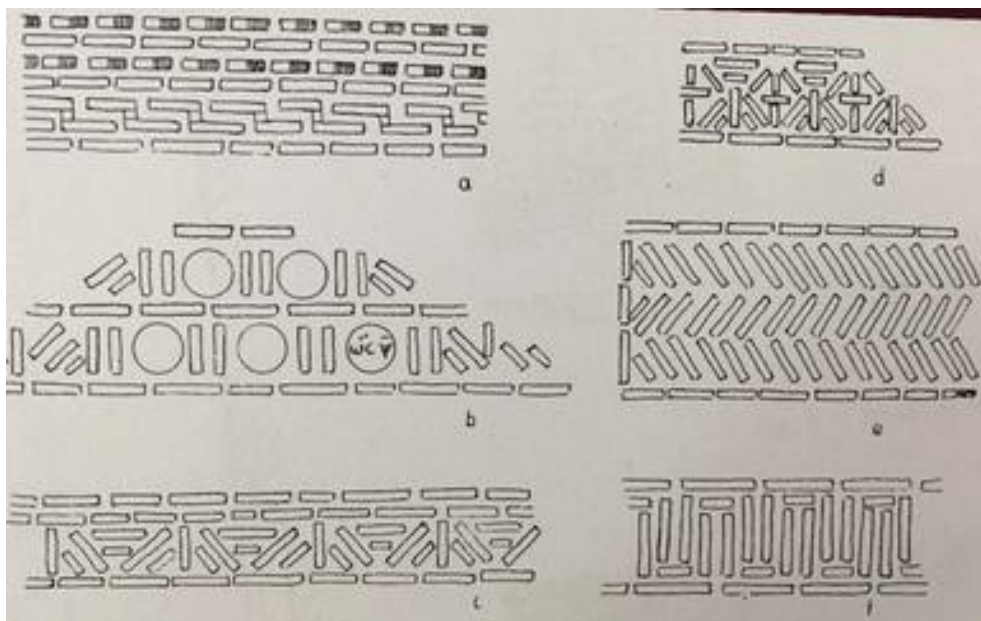
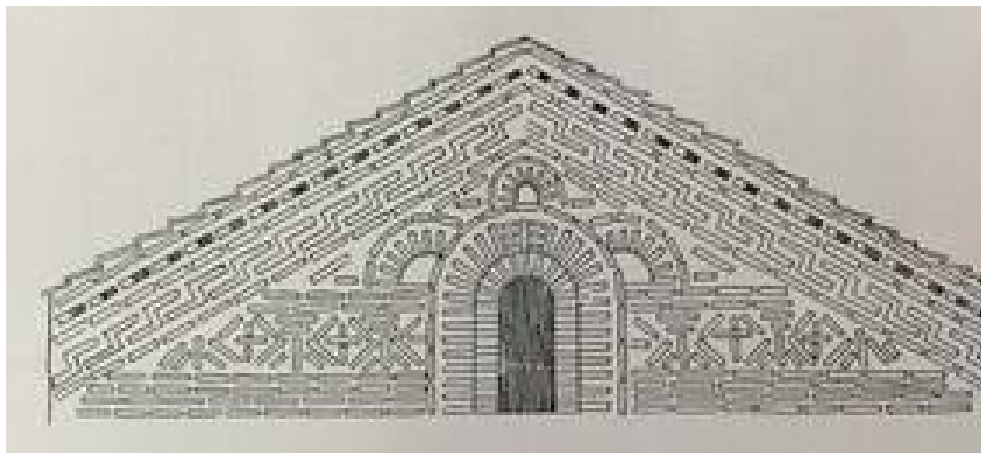
GJENDJA EKZISTUESE

Kisha e Shën Mërisë së Kosinës ka mjaft tipare arkaike. Këto vërehen në ndërtimin planimetrik dhe në ndërtimin e jashtëm, me përpjesëtime të rënda e të ulëta dhe me sipërfaqe të rrafshëta.
