RUAJTJA E AUTENCITETIT TË MONUMENTIT KTHIMI NË POZICIONIN FILLESTAR TË ELEMENTEVE TË DEFORMUAR

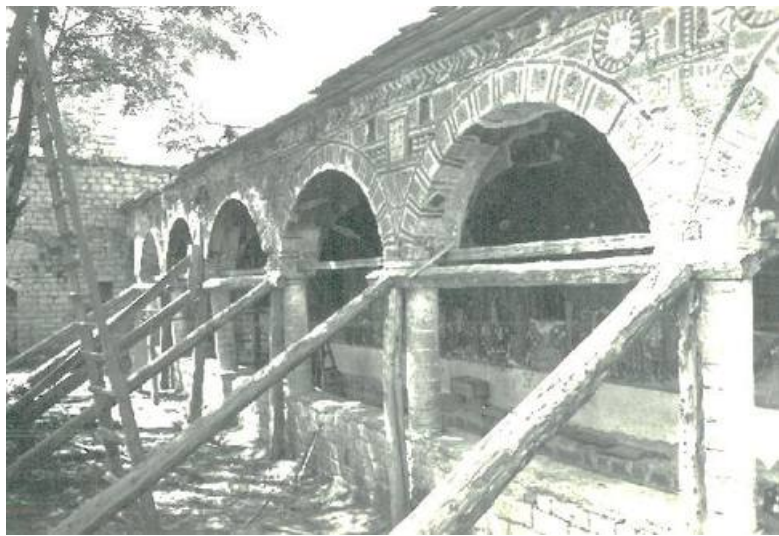
Kisha e Shën Mëhillit. Para dhe pas tërmetit të vitit 1960

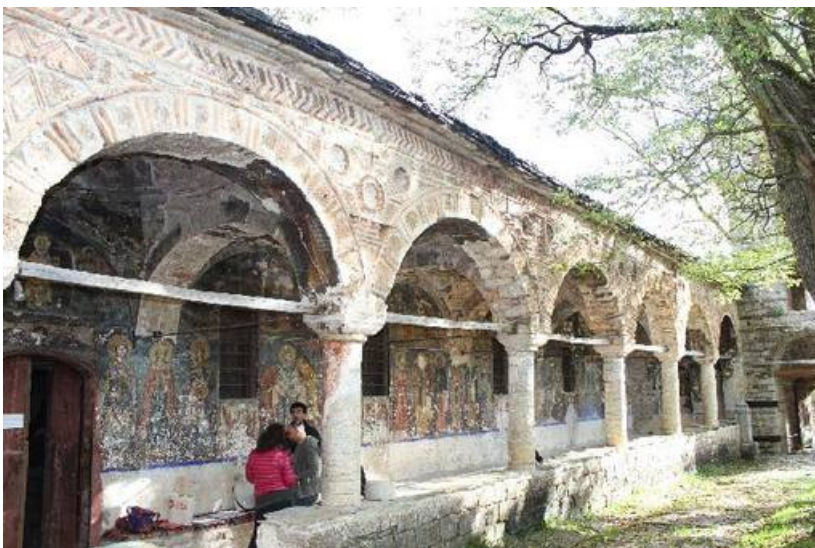
Hajati i kishës mbas restaurimit

Procesi i rikthimit të strukturës së hajatit në pozicionin fillestar

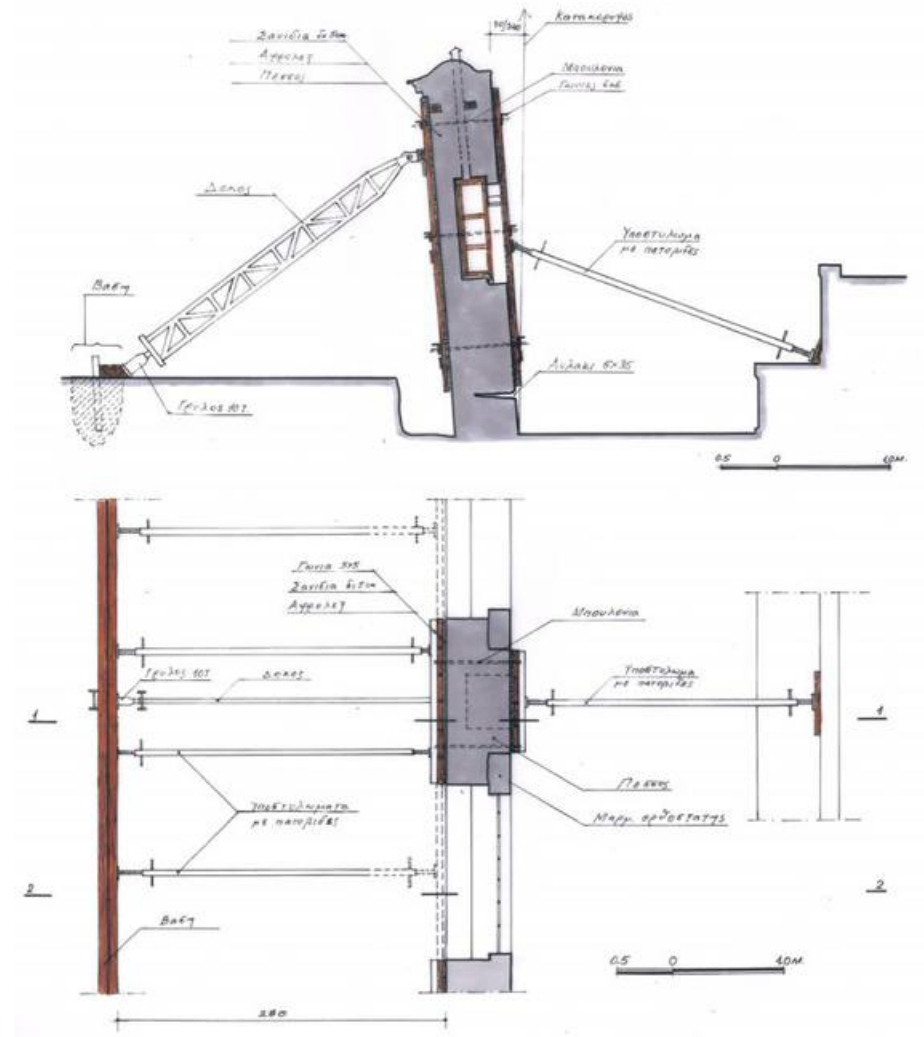
Gjendja ekzistuese

SELANIK, ROTONDA. VARRI I HORTAXHIT, PUNIMET E RESTAURIMIT
