Prüfbericht Brandschutztüren Schule Nord

Auftraggeber: Gemeinde Musterdorf, Gebäudeverwaltung. Prüfdatum: 13. Oktober 2026.

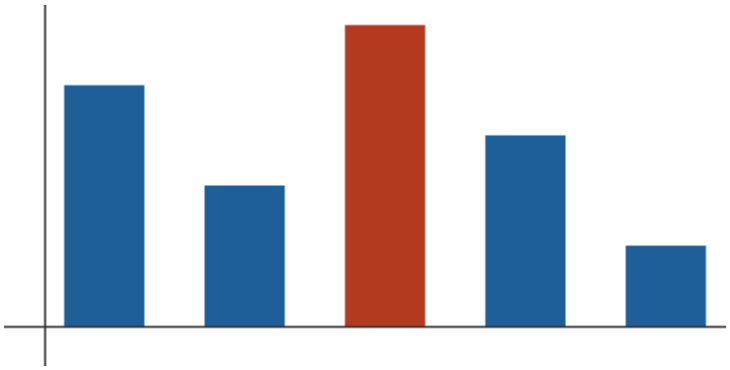
Abbildung 1: Befunde je Geschoß

Das Diagramm zeigt die Befunde je Geschoß.
