Sanierungsbericht Dach Haus Nr. 12

Dieser Bericht fasst den Zustand des Daches nach der Begehung am 9. Oktober 2026 zusammen und nennt die empfohlenen Maßnahmen. Er richtet sich an die Eigentümergemeinschaft und an die ausführenden Betriebe.

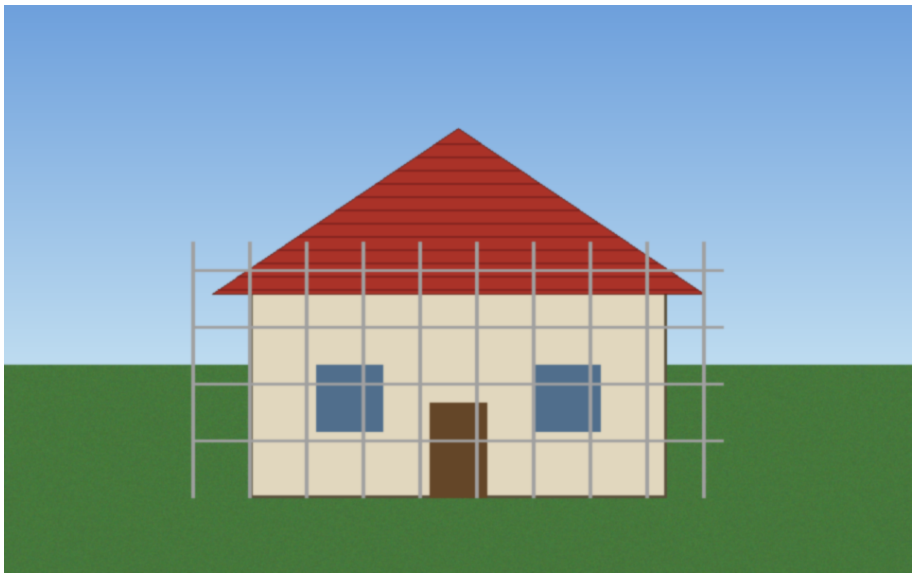
Das Satteldach hat eine Neigung von 38 Grad und eine Fläche von 142 Quadratmetern. Die Eindeckung aus Betondachsteinen stammt aus dem Jahr 1978. An mehreren Stellen sind Steine gebrochen; die Lattung ist im Traufbereich feucht.

Abbildung 1: Ansicht von Süden mit eingerüsteter Traufe, Aufnahme vom 9. Oktober 2026.

- Gebrochene Dachsteine an der Traufe, etwa 40 Stück.
- Durchfeuchtete Lattung auf rund 12 Quadratmetern.
- Undichte Anschlüsse am Kamin; die Verwahrung ist lose.

1. Altdeckung vollständig abtragen und entsorgen.
2. Lattung und Unterdach erneuern, Sparren 3 bis 7 prüfen.
3. Neueindeckung mit Tondachziegeln, Anschlüsse in Kupfer.
