Prüfbericht Dachstuhl Haus Nr. 12

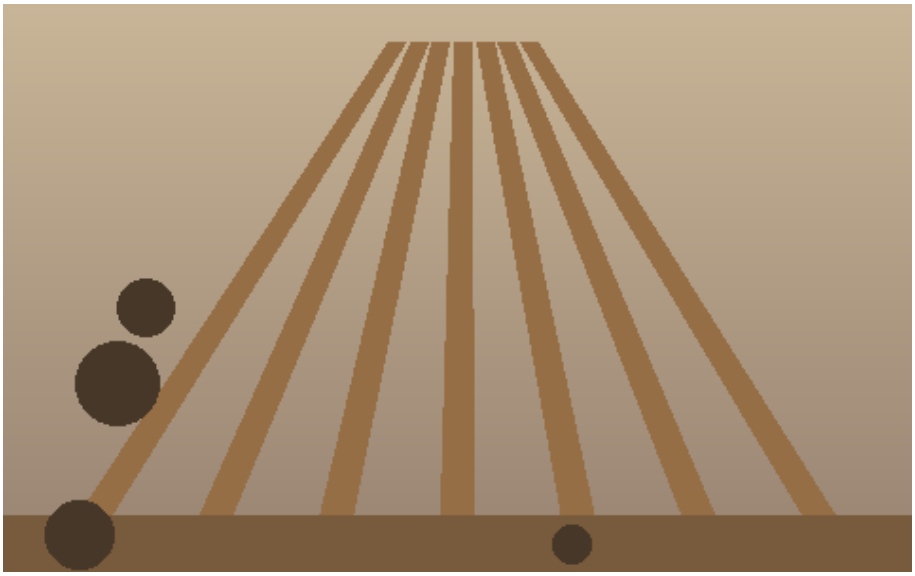
Abbildung 1: Dachstuhl, Blick nach Norden

Der Dachstuhl ist tragfähig. An der Nordseite sind Sparren und Mauerbank zu feucht; die Sanierung kostet rund 6.700 Euro netto.

Feuchteflecken am Sparren Nord und an der Mauerbank, siehe Abbildung 1.

- Sparren Nord
  - Flecken auf 1,2 m Länge
  - Oberfläche weich
- Mauerbank Nord
- Pfette, nur im Randbereich

Die feuchten Bauteile sind zu trocknen oder zu ersetzen. Normen und Merkblätter: Austrian Standards.

1. Rinne an der Nordseite abdichten
2. Sparren Nord abstützen[3]
3. Raum täglich lüften

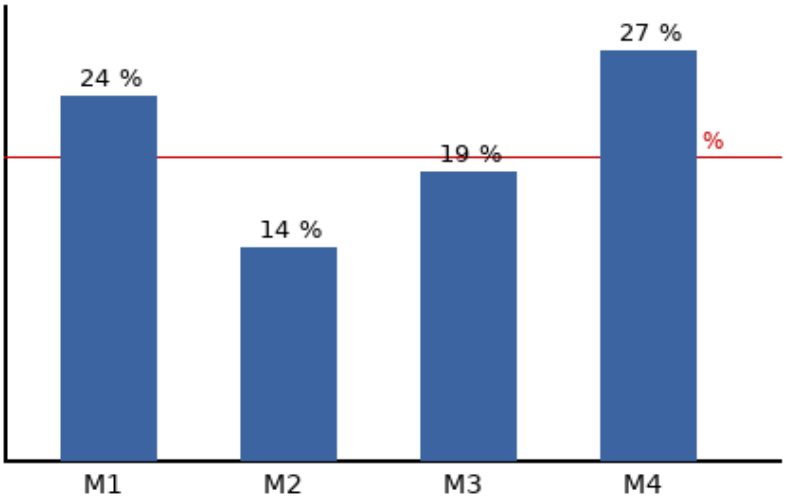
Abbildung 2: Holzfeuchte je Messpunkt

Messpunkt	Bauteil	Holzfeuchte %	Bewertung
M1	Sparren Nord	24	zu feucht
M2	Sparren Süd	14	in Ordnung
M3	Pfette	19	Grenzwert
M4	Mauerbank	27	zu feucht

1Messung mit Widerstandsmessgerät nach ÖNORM B 3802-2.
2Grenzwert für tragendes Bauholz: 20 Prozent Holzfeuchte.
