Audit technique – Poste de relèvement													
	Poste de relèvement	Alexis Jaubert N°2 (Commune de Larche)												
	Date visite	2 décembre 2019												
	Contrôle établi par	BEEE – Henri MILLET												
	En présence de	SAUR : Mr Julien LACHAUD (0667756134)												
Caractéristiques principales du poste														
Capacité du poste	Débit : 1x16 m ³ /h	Mise en route 1980

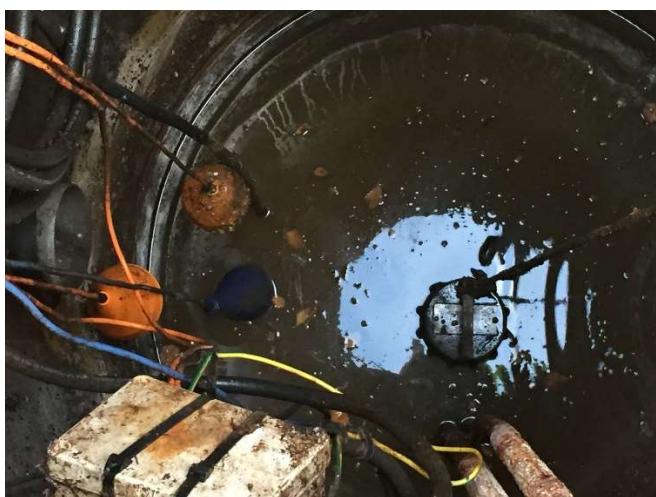
PR Alexis Jaubert N°2 : plaque en fonte de capotage du PR le long de la Vézère

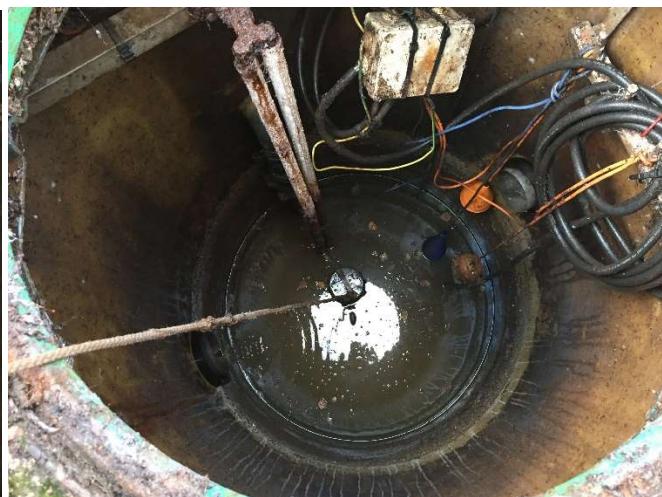
PR Alexis Jaubert N°2 : pompe et poires de niveau,

barre de guidage, corde de relevage et trop-plein à la Vézère

Audit technique – Poste de relèvement	
	Poste de relèvement	Alexis Jaubert N°2 (Commune de Larche)
	Date visite	2 décembre 2019
	Contrôle établi par	BEEE – Henri MILLET
	En présence de	SAUR : Mr Julien LACHAUD (0667756134)
Contrôles réglementaires		
Moyens de levage	Sans objet	Rail de guidage et intervention extérieure (camion grue, potence mobile)
Installations électriques	Ne sait pas	
Dispositif d'auto-surveillance	Sans objet	
Exploitation		
Suivi du poste	Fréquence passage	1 fois par mois sauf alarme – poste télésurveillé
Documentation	Cahier de relevé site	Sans objet (télésurveillance SOFREL)
	Fréquence de curage	1 fois par an ou au besoin
Entretien ouvrage	Schéma électrique	Non
	Espace vert	Sans objet
	Locaux d'exploitation	Sans objet
	Equipement	Conforme aux attentes
Conclusions		
Bon état général apparent du poste situé en zone inondable et qui pourrait être sécurisé par la mise en place :		
<ul style="list-style-type: none"> - D'une 2^{ème} pompe de secours, - D'une chaîne de relevage de la pompe en remplacement de la corde, - D'un barreaudage anti-chute.
