<b>Audit technique – Poste de relèvement</b>	
	<b>Poste de relèvement</b>	<b>Halle Georges BRASSENS - Brive</b>
	Date visite	2 décembre 2019
	Contrôle établi par	BEEE – Henri MILLET
	En présence de	CABB : Mr Dominique BAUSSIAN (0624345907) SAUR : Mr Julien LACHAUD (0667756134)

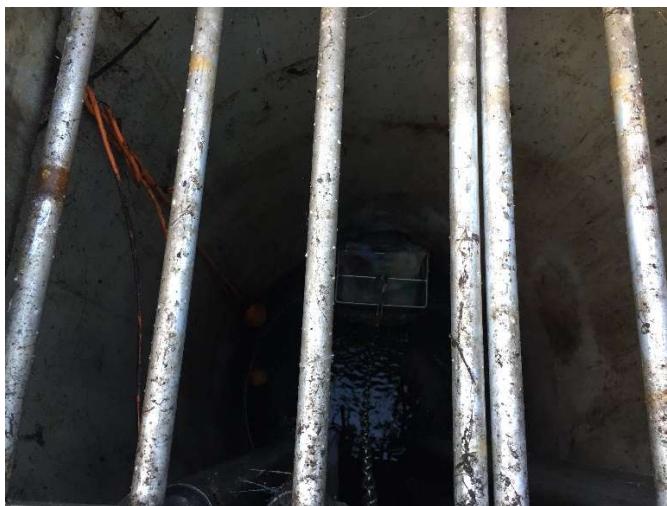
PR Halle Georges Brassens barres de guidage, chaînes de relevage et armoire électrique

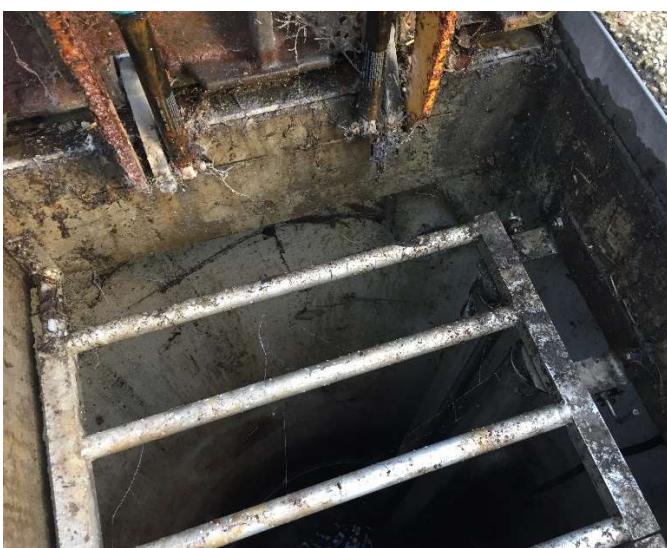
PR Halle Georges Brassens panierdégrilleur, poires de niveau et barres anti-chute
