- ان العقار هو قطعة الارض رقم 50 حوض (15) الملوح قرية غور الرامة من اراضي الشونة الجنوبية

بسم الله الرحمن الرحيم
لدى محكمة تنفيذ الشونة الجنوبية الموقرة
تقرير خبرة لاحق
في القضية رقم (2026 / 147)

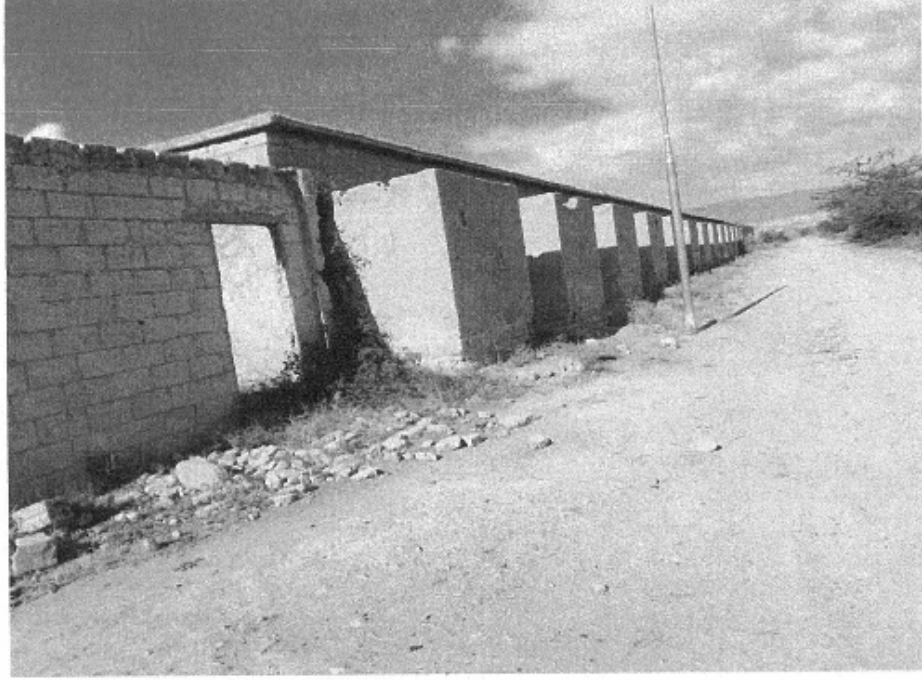
- عدد اشجار الموز 5000 شتله قيمة كل شتله 5 دنانير، تقدير قيمة شجر الموز في القطعة = $5 \times 5000 = 25000$ دينار
- القطعة المزروعة مغطاه بالشاش المخرم و يوجد بها اعمدة حديدية مخمل عليها الشاش و يقدر قيمة غطاء الشاش و الاعمدة الحديدية = 500 دينار
- القيمة الكلية للارض و شجر الموز و غطاء الشاش = $119516 + 500 + 25000 = 145016$ دينار مساكن العمال القديمة متهاكة بحاجة للهدم و الازالة و نقدر قيمة الهدم و الازالة 1000 دينار

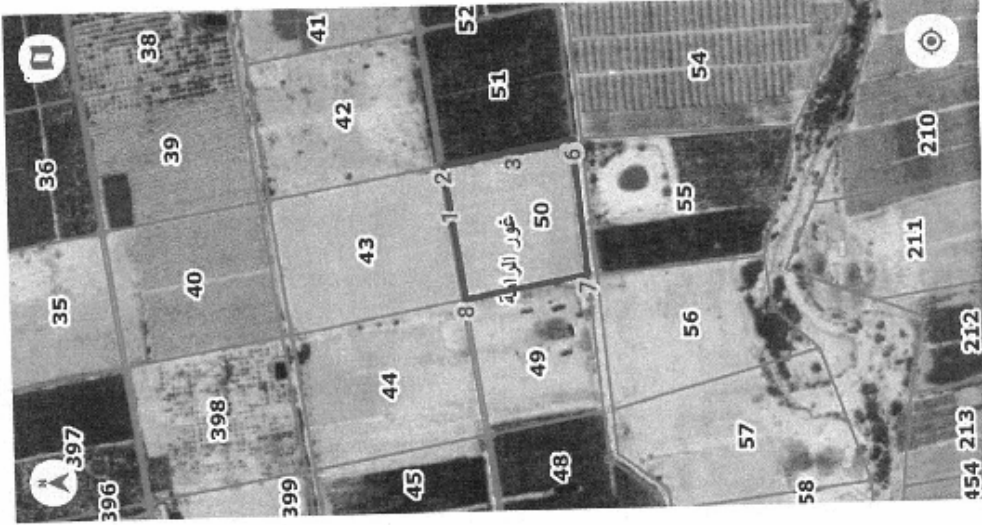
- صورة جوية لموقع العقار

- مساحة قطعة الارض 29 دونم و 879 متر مربع شكل قطعة الارض مربعة تقريبا و تقع في منطقة الرامة حدها الغربي قطعة رقم 49 و يحدها من الشرق قطعة رقم 51 و يحدها من الشمال قطعة الارض رقم 43 و من الجنوب قطعة رقم 55 قرب وادي مجاور لحدود القطعة 55.
- قطعة الارض متضمنه من البليسي و العجوري يوجد اشجار موز حوالي 5000 شجرة مغطاه شادر منخل مخرم عن الحشرات و يوجد على طرف حدها الجنوبي مباني سكن عمال قديم متهاك .
- تنظيم قطعة الارض (زراعي)
- قطع الاراضي المحيطه بالقطعة موضوع الدعوى مزروعة من الشرق و الجنوب مزارع موز
- سطح الارض مستوية تقريبا و تربتها مفككة تصلح للزراعة و تصلح للبناء .
- جميع الخدمات ماء و كهرباء و الاتصالات متوفرة في منطقة قطعة الارض موضوع الدعوى.
