لدى دائرة تنفيذ محكمة جنوب عمان الموقرة

تقرير كشف وخبرة

بالقضية التنفيذية رقم 7874 / 2024

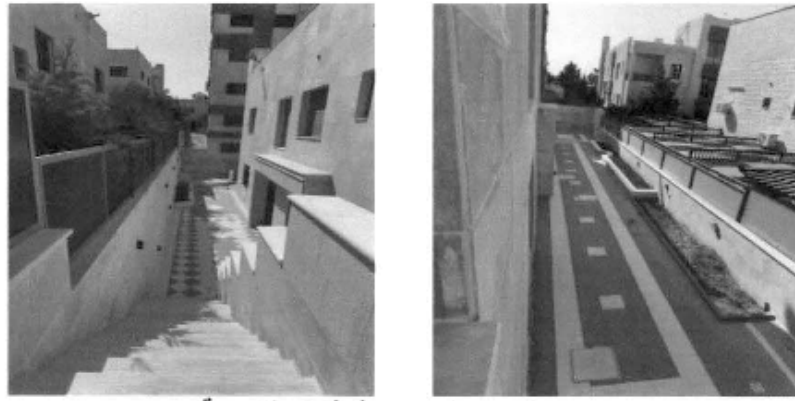
صور تبين بعض عناصر طابق التسوية

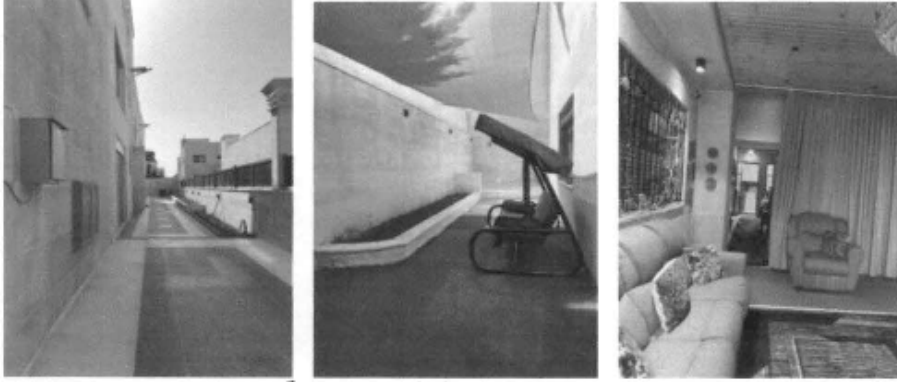
صور تبين بعض محيط طابق التسوية
