تقرير كشف وخبره

في القضية التنفيذية رقم (2023/933)

بناء على القرار الصادر من قبل سعادة قاضي التنفيذ في محكمة بداية حقوق عمان الموقرة بانتخابي خبيراً فتننا في القضية التنفيذية رقم أعلاه وذلك لإجراء الكشف الحسي على العقار موضوع التنفيذ وهو قطعة الأرض رقم (509) من حوض الذراع الوسطاني رقم (39) قرية عمان وما عليها من أبنية وإنشاءات والتابعة تسجيلياً إلى مديرية أراضي عمان وتقدر قيمتها .

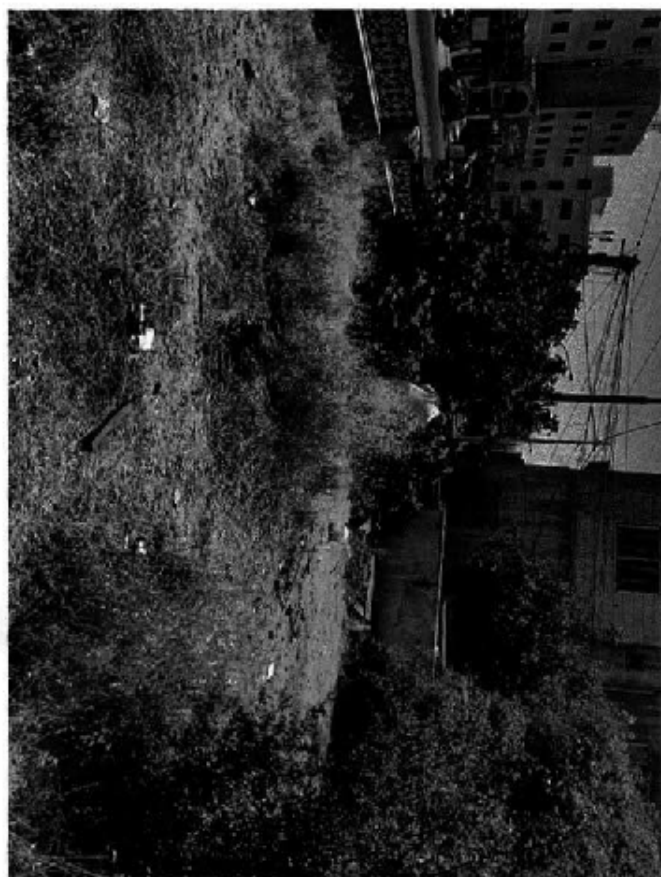
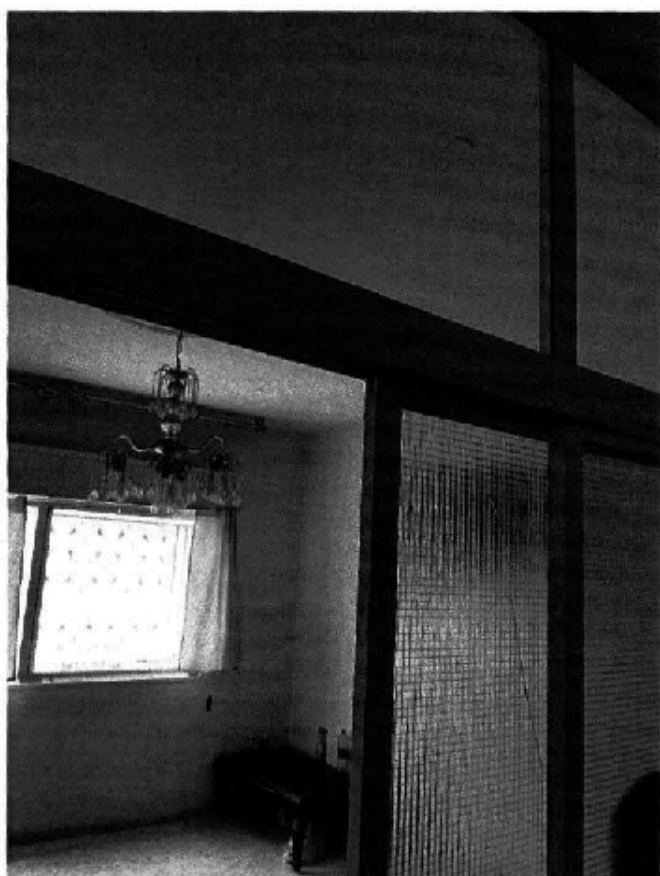
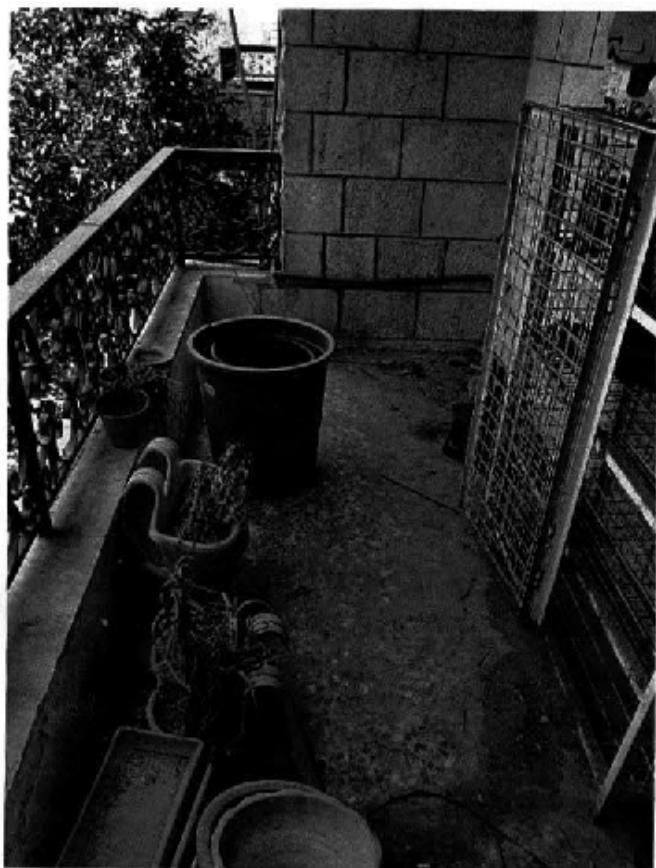
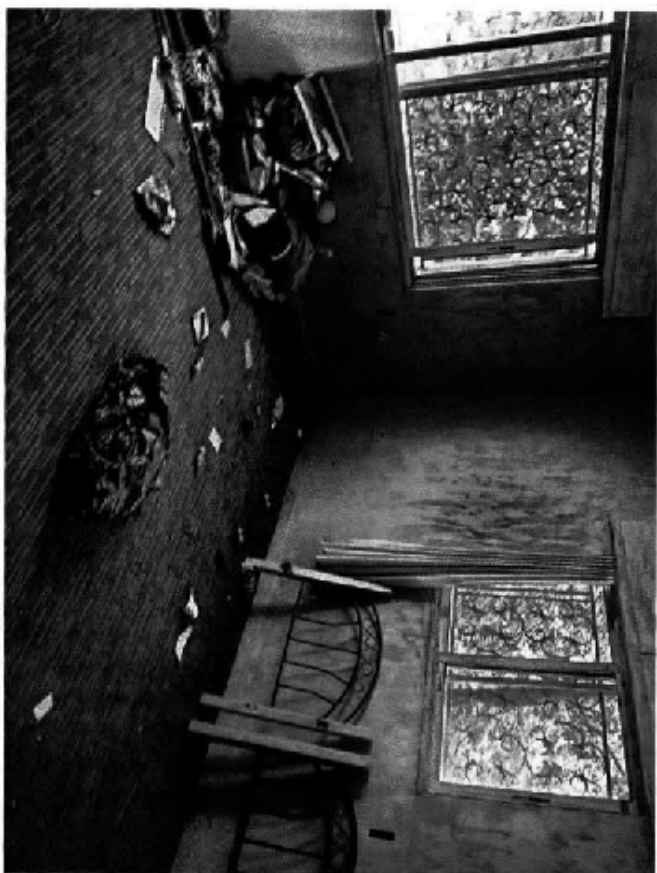
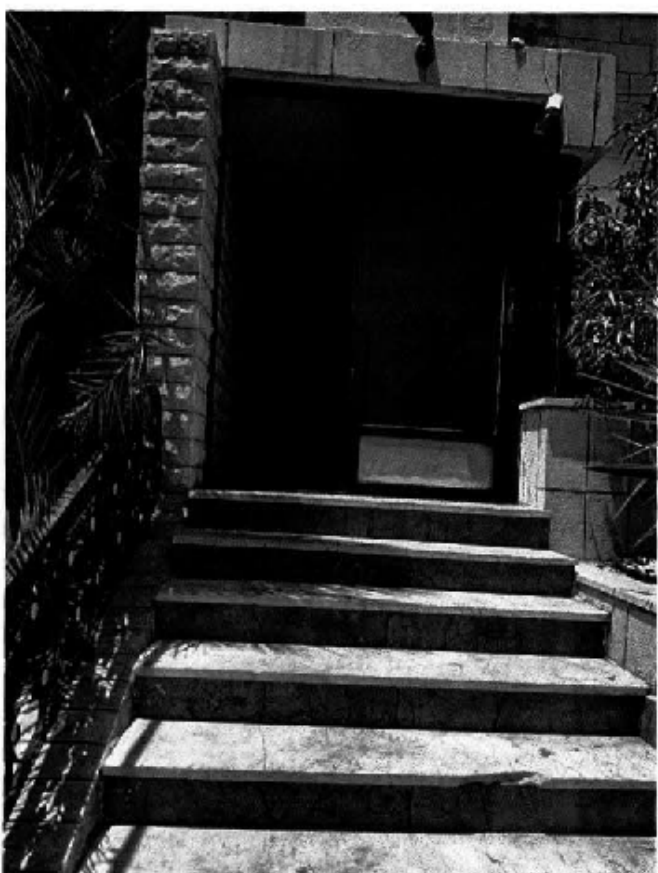
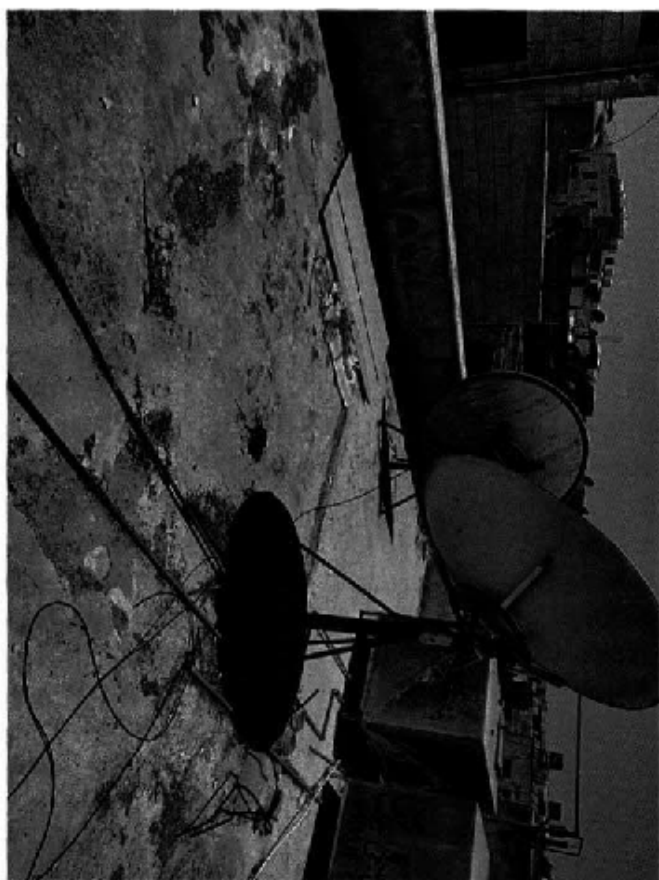
المرفقات: مجموعة صور فوتوغرافية ملونة للعقار

10- **الشقة بشكل عام تحتاج إلى صيانه عامه .**

8- الشقة بشكل عام تحتاج إلى صيانه كامله

9- الشقة تحتاج إلى صيانه كامله
