تقرير فني صناعة المحكمة المؤقتة

**تقدير قيمة العقار موضوع الإنابة وبيان واقع حالهما ووصفهما وصفاً
أعمالاً وثيقة**

العقار الأول: ويقع في منطقة أبو علندا.

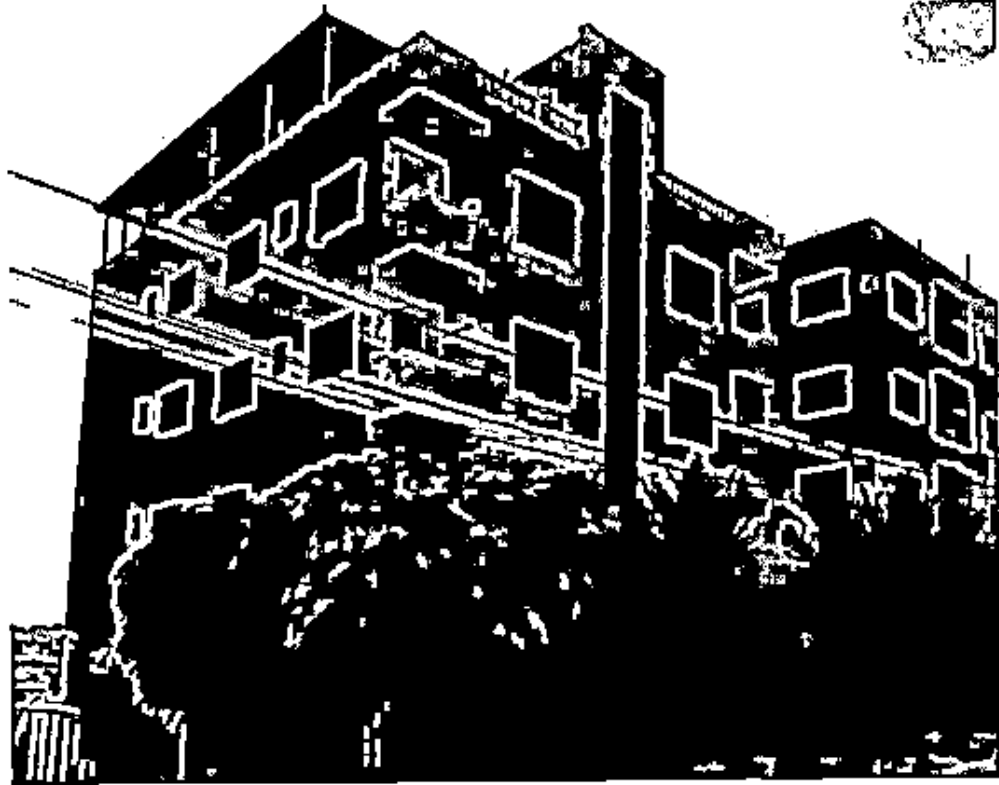
الواجهة الأمامية والجانبية للعقار موضوع الدعوى
