تقرير كشف وخبرة

بالقضية التنفيذية رقم 9727 / 2026

بناء على القرار المتخذ من قبل عطوفة رئيس دائرة تنفيذ محكمة عمان، بانتخابي خبيرة بالقضية اعلاه، والمتكونة بين المحكوم له السيد / ماجد محمد سعد الدين العقاد وبين المحكوم عليهم السادة / سعد الدين محمد سعد الدين العقاد وآخرون، لمرافقة مندوب مأمور التنفيذ لإجراء الكشف على قطعة الأرض رقم 2784 من حوض رقم 13- (الشميساني) من قرية عمان، من أراضي عمان لتقدير قيمتها وما عليها من ابنية وانشاءات وأشجار.

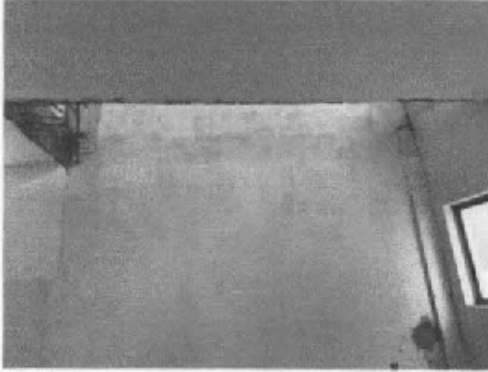
صور تبين بعض عناصر طابق التسوية

✚ **التشطيبات** : جيدة , حيث ان الدهان املشن (يوجد ترطيب بحاجة للمعالجة) , وبلاط الارضيات مدة اسمنتية مصقولة , وبلاط الارضيات والجدران للمطبخ والحمام من السيراميك , , والابواب الداخلية من خشب الكبس , والنوافذ من الالمنيوم والزجاج , وغير راكب حديد حماية , وغير راكب اباجورات , وراكب نظام انذار ونظام اطفاء حريق , وبعض التشطيبات في الطابق تحتاج الى صيانة عامة كون البناء مهمل وغير مشغول منذ عدة سنوات .

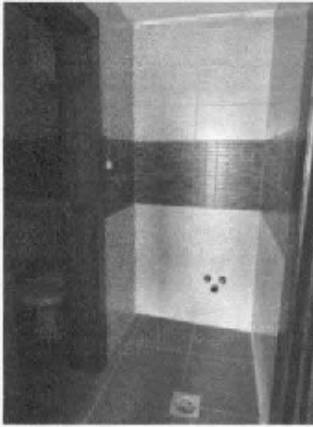
صور تبين بعض عناصر الطابق الثالث

✚ التشطيبات : جيدة ,حيث ان الدهان املشن (يوجد ترطيب بحاجة للمعالجة),وبلاط الارضيات لجميع العناصر من السيراميك ,والاسقف لبعض العناصر من الجيبسون يورد مع عناصر اناره ,وبلاط الارضيات والجدران للمطابخ والحمامات من السيراميك ,والمطابخ غير راكبة,والابواب الداخلية من خشب الكبس,والنوافذ من الالمنيوم والزجاج المزدوج ,وغير راكب حديد حماية ,وغير راكب اباجورات ,وراكب تكييف مركزي, وراكب نظام انذار ونظام اطفاء حريق ,وبعض التشطيبات في الطابق تحتاج الى صيانة عامة كون البناء مهمل وغير مشغول منذ عدة سنوات .

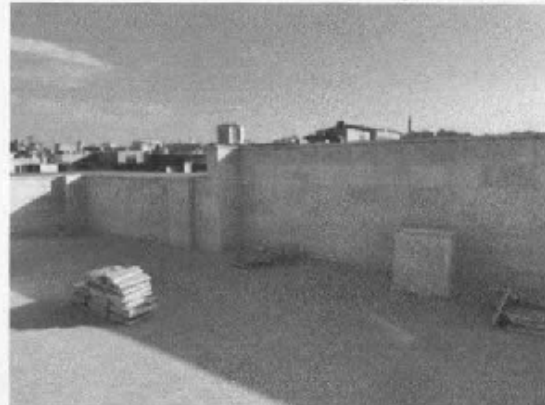
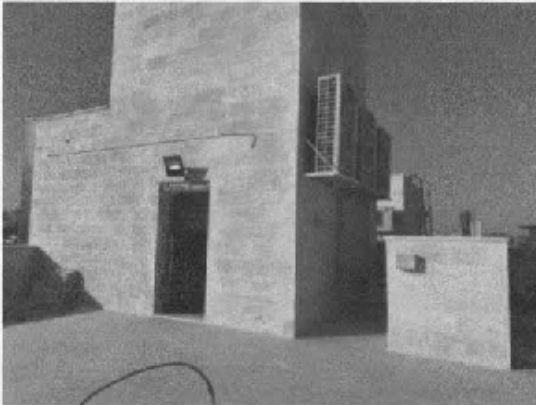
صورتين بعض عناصر الطابق الرابع

✚ التشطيبات : جيدة , حيث ان الدهان املشن (يوجد ترطيب بحاجة للمعالجة) , وبلاط الارضيات لجميع العناصر من السيراميك , والاسقف لبعض العناصر من الجيبسون بورد مع عناصر اناره , وبلاط الارضيات والجدران للمطابخ والحمامات من السيراميك , والمطابخ غير راكبة , والابواب الداخلية من خشب الكبس , والنوافذ من الالمنيوم والزجاج المزدوج , وغير راكب حديد حماية , وغير راكب اباجورات , وراكب تكييف مركزي , وبعض التشطيبات في الطابق تحتاج الى صيانة عامة كون البناء مهمل وغير مشغول منذ عدة سنوات .
