تقرير خبرة

القضية التنفيذية رقم (7212 - 2021)

استناداً إلى قرار محكمكم الموقرة بانتخابي خبيراً فنياً في القضية التنفيذية المذكورة أعلاه بتاريخ 2026/07/3 لتقدير قيمة المركبة رقم (37133 - 24) موضوع الدعوى، وبعد تفهمي المهمة الموكولة إلي، وهي وصفاً كاملاً للمركبة من الداخل والخارج وحالتها العامة ميكانيكياً وقيمتها السوقية، وبعد أدائي للقسم القانوني والكشف عن المركبة في مكان الحجز الكائن في ساحة حجز الموقر وإجراء الفحص الفني بتاريخ 2026/07/28، علماً أن المركبة محجوزة من تاريخ 2025/12/12.

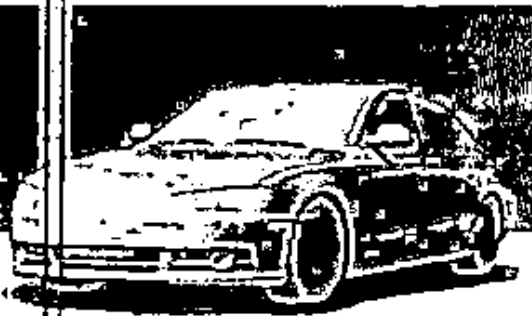
2. الشاصي :

تعذر الفحص لعدم وجود حفرة للفحص والمركبة بحاجة إلى غسل	أمامي يمين
تعذر الفحص لعدم وجود حفرة للفحص والمركبة بحاجة إلى غسل	أمامي شمال
تعذر الفحص لعدم وجود حفرة للفحص والمركبة بحاجة إلى غسل	خلفي يمين
تعذر الفحص لعدم وجود حفرة للفحص والمركبة بحاجة إلى غسل	خلفي شمال
