تقرير خبرة

لدى محكمة: تنفيذ شمال عمان الموقرة

رقم القضية: 2025-4432

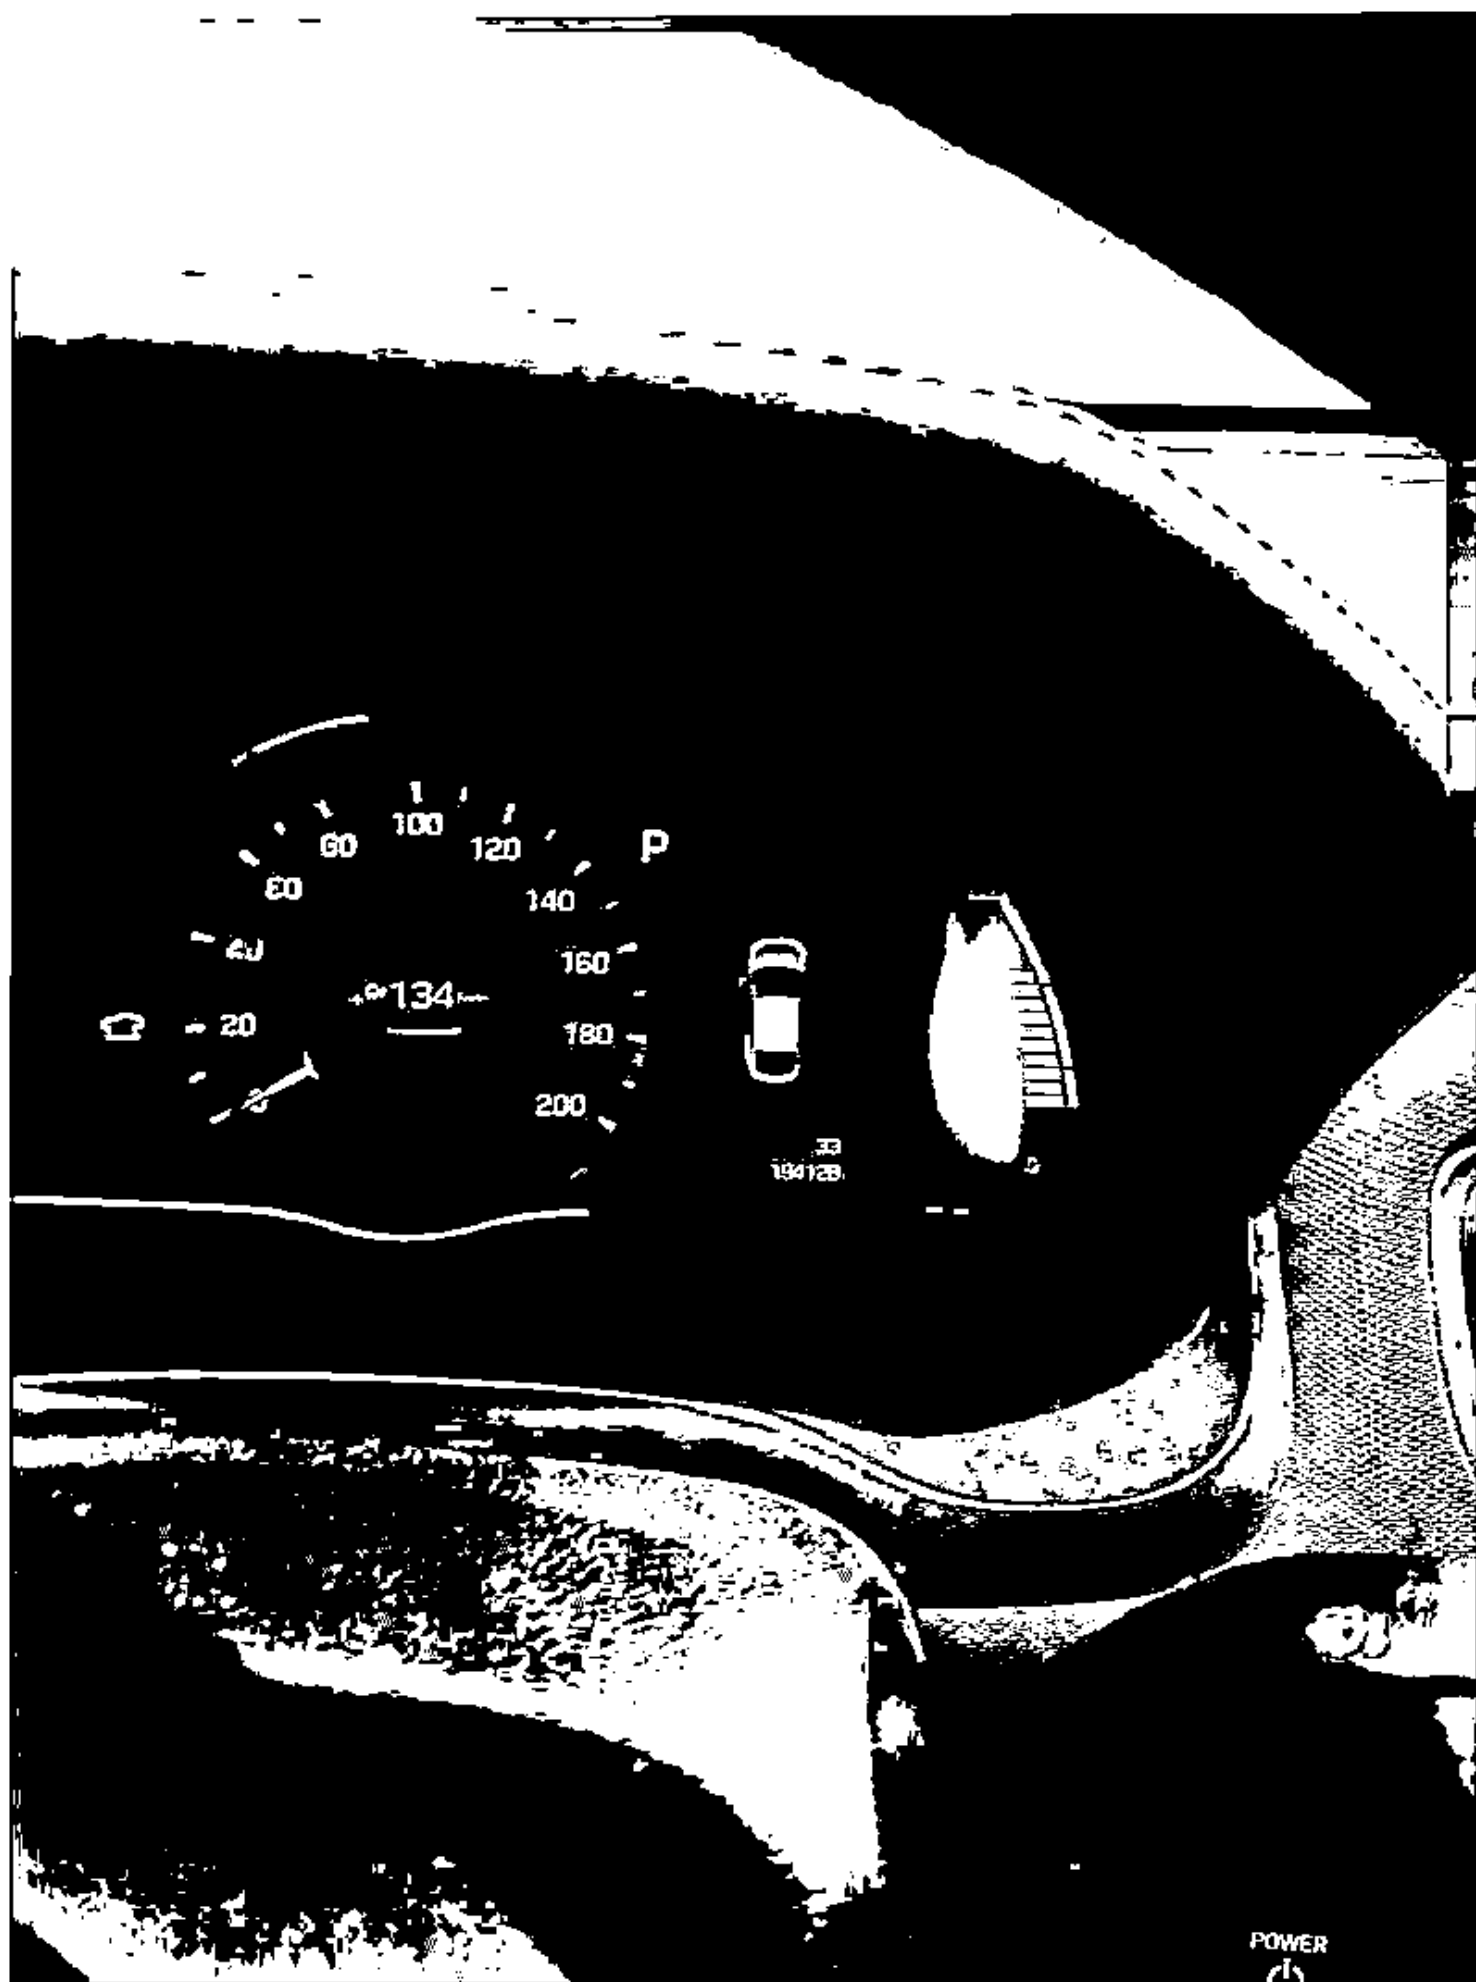
1- شخوط و نفور في هيكل المركبة

2- غرفة المركبة بحاجة إلى دراي كلين

3- شعر بسيط في زجاج المركبة الأمامي

نوع القطعة	إصلاح / تهديل
غرفة المركبة	دراي كلين
هيكل المركبة /شخوط و نقور	إصلاح
الزجاج	إصلاح
بطابن الأبواب الداخلية	استبدال
