ELEVACIÓN LADO SUR, EJE D

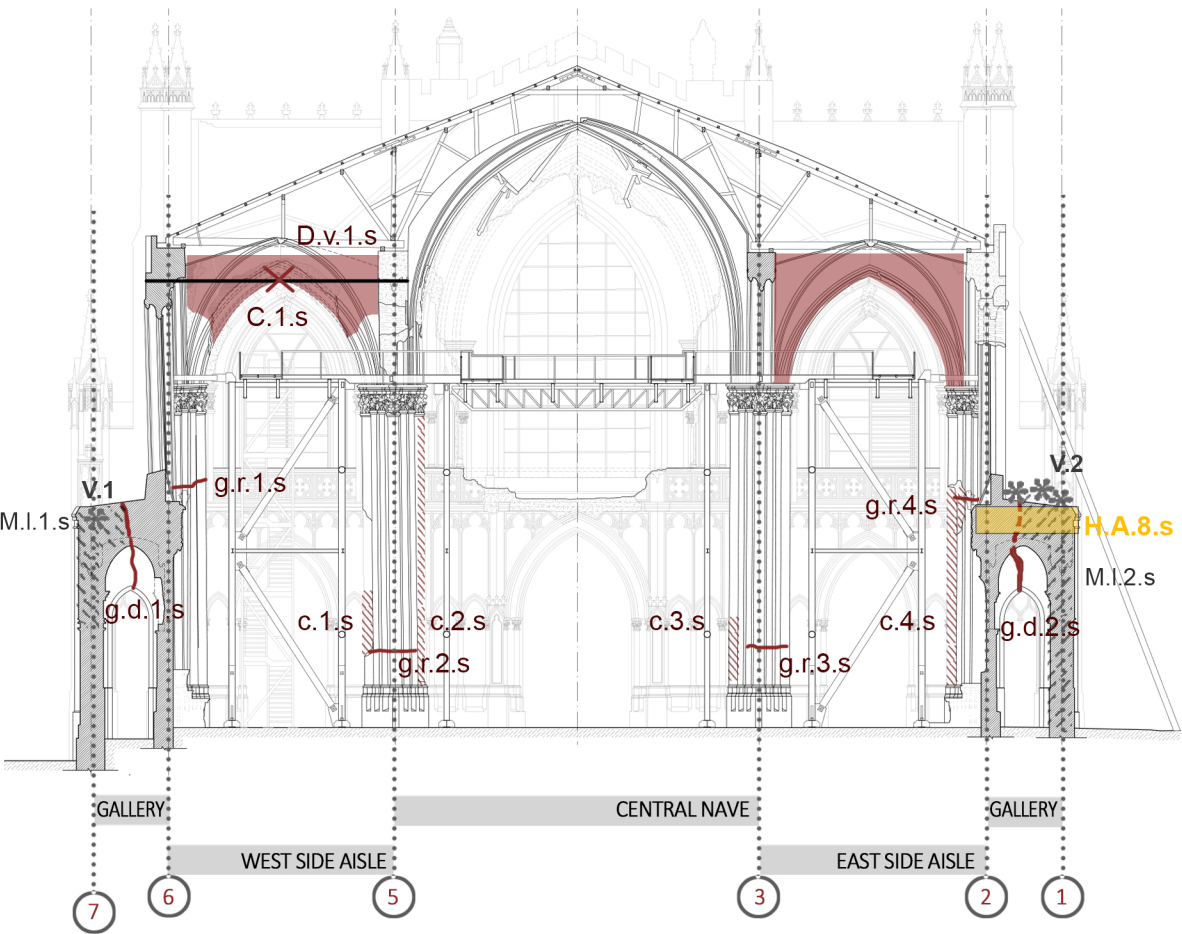
INDIVIDUACIÓN Y LOCALIZACIÓN EJE ANALIZADO:	
EJE D, LADO SUD	
PATRÓN DE GRIETAS Y DEFORMACIONES	
	Grieta Capilar Inicial, g.i.i, y Avanzada, g.a.i En la primera fase de una Grieta Capilar, inicial, no es posible determinar directamente los puntos correspondientes de los "ciglios", sino solo las formas de fisuras, mientras en la fase avanzada es posible individuar ambos elementos de análisis.
	Grieta rotativa por Flexión, g.r.i El tronco durante el agretamiento experimenta una rotación rígida por la cual los dos "ciglios" de la grieta se alejan.
	Grieta de desprendimiento por Traxión, g.d.i El tronco está completamente separado del resto del edificio.
	Colapso parcial o pérdida de material
	Colapso total, descomposición localizada con expulsión de piezas
	Desprendimiento de viga o tirante metalico Desprendimiento de viga o tirante y pérdida de operabilidad o , y/o deformación severa de una llave.
	Fuera de plomo Roptura del tirante yo pérdida de operabilidad o , y/o deformación severa de una llave.

Daños levantados el 9 febrero 2017
	Daños levantados el 14 diciembre 2018
FENOMENOS DE DEGRADACION QUE REDUCEN LA EFICIENCIA ESTRUCTURAL	
	Degradación del ladrillo Erosión,Er.i, y Musgos liquenes y hongos, M.I.h.i
	Presencia de vegetaciòn, Vi
	Discontinuidades estructurales Materialidad heterogenea (Hormigòn, H.A., Acero, A., Tabiquería de acero y geso, T.a.g.i, Incannucciato, I.i)
