INDIVIDUACIÓN Y LOCALIZACIÓN EJE ANALIZADO:	
EJE F NORTE

ELEVACIÓN LADO NORTE, EJE F

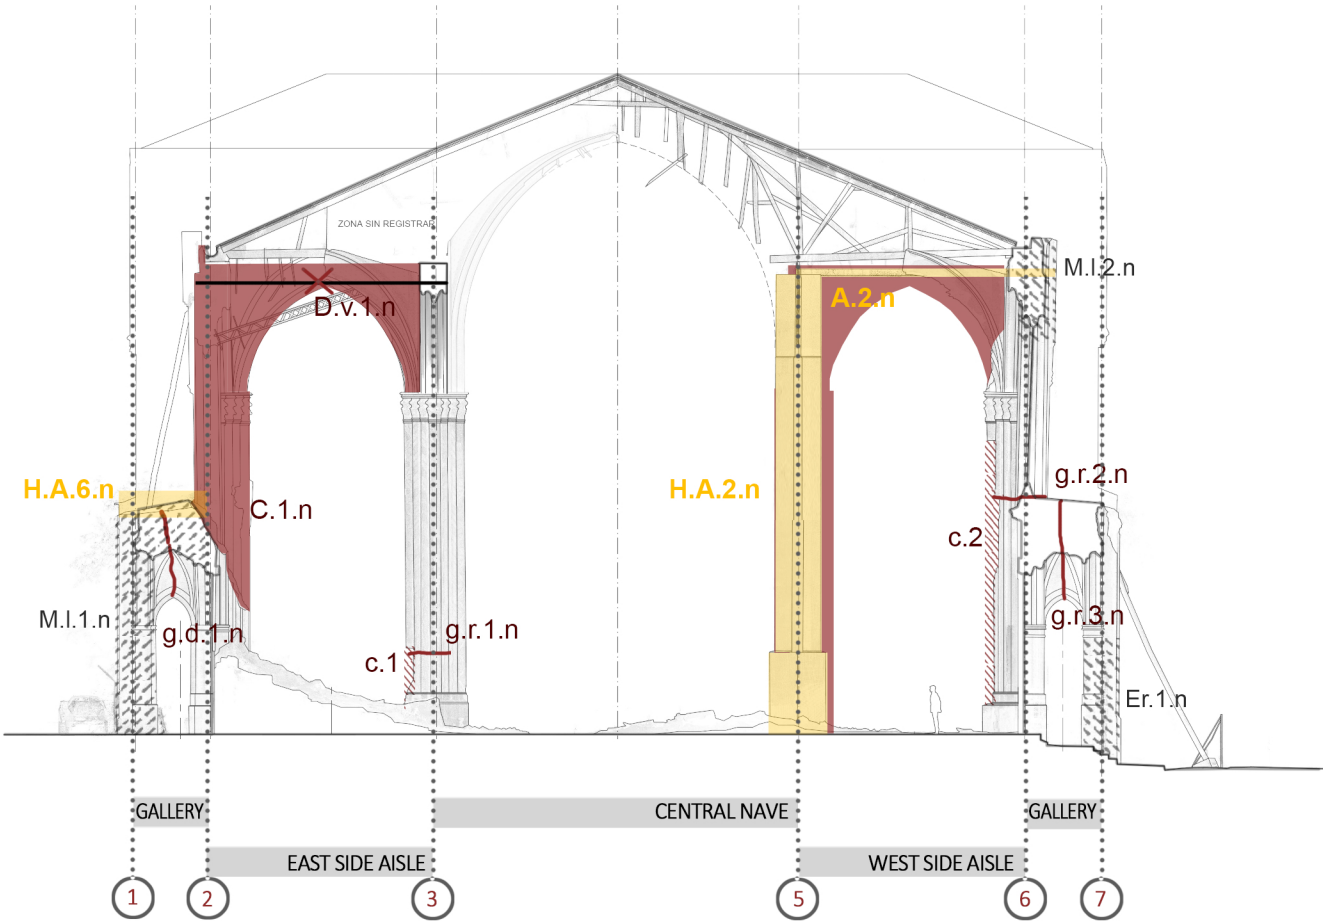
PATRÓN DE GRIETAS Y DEFORMACIONES	
	Grieta Capilar Inicial, g.i.i, y Avanzada, g.a.i En la primera fase de una Grieta Capilar, inicial, no es posible determinar directamente los puntos correspondientes de los "ciglios", sino solo las formas de fisuras, mientras en la fase avanzada es posible individuar ambos elementos de análisis.
	Grieta Rotativa por Flexión, g.r.i El tronco durante el agretamiento experimenta una rotación rígida por la cual los dos "ciglios" de la grieta se alejan.
	Grieta de desprendimiento por Tracción, g.d.i El tronco está completamente separado del resto del edificio.
	Colapso parcial o pérdida de material
	Colapso total, descomposición localizada con expulsión de piezas
	Desprendimiento de viga o tirante metalico Desprendimiento de la viga o del tirante y pérdida de operabilidad o , y/o deformación severa de una llave.
	Fuera de plomo Roptura del tirante yo pérdida de operabilidad o , y/o deformación severa de una llave.

Daños levantados el 9 febrero 2017 Daños levantados el 14 diciembre 2018
FENOMENOS DE DEGRADACION QUE REDUCEN LA EFICIENCIA ESTRUCTURAL	
	Degradación del ladrillo Erosión,Er.i, y Musgos liquenes y hongos, M.I.h.i
	Presencia de vegetaciòn, Vi
	Discontinuidades estructurales Materialidad heterogenea (Hormigòn, H.A., Acero, A., Tabiquería de acero y geso, T.a.g.i, Incannucciato, I.i)
