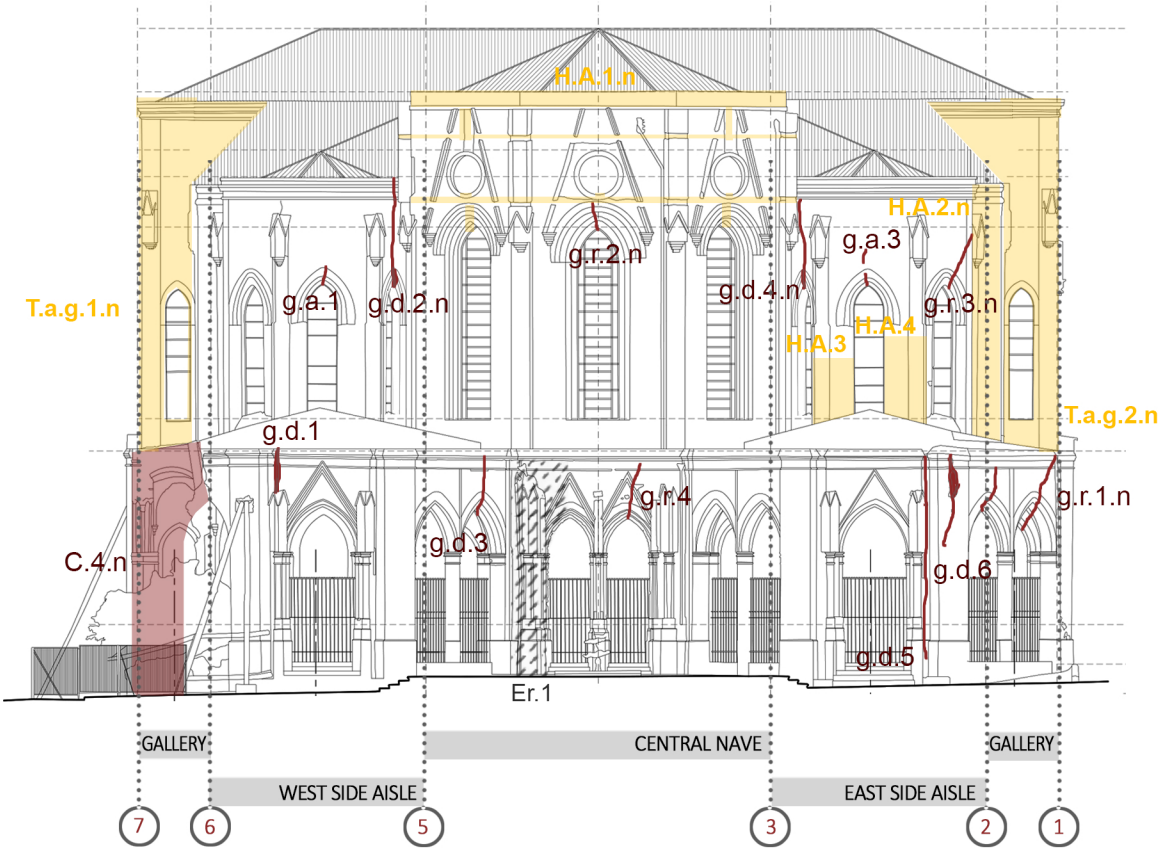
ELEVACIÓN LADO NORTE, EJE P-J

INDIVIDUACIÓN Y LOCALIZACIÓN EJE ANALIZADO:	
EJE J NORTE Y SUR	
PATRÓN DE GRIETAS Y DEFORMACIONES	
	Grieta Capilar Inicial, g.i.i y Avanzada, g.a.i En la primera fase de una Grieta Capilar, inicial, no es posible determinar directamente los puntos correspondientes de los "ciglios", sino solo las formas de fisuras, mientras en la fase avanzada es posible individuar ambos elementos de análisis.
	Grieta Rotativa, g.r.i El tronco durante el agretamiento experimenta una rotación rígida por la cual los dos "ciglios" de la grieta se alejan.
	Grieta de desprendimiento, g.d.i El tronco está completamente separado del resto del edificio.
	Colapso parcial o pérdida de material
	Colapso total, descomposición localizada con expulsión de piezas
	Desprendimiento de viga o tirante metálico Desprendimiento de viga o tirante y pérdida de operabilidad o , y/o deformación severa de una
	Fuera de plomo Roptura del tirante y/o pérdida de operabilidad o , y/o deformación severa de una llave.

Daños levantados el 9 febrero 2017 Daños levantados el 14 diciembre 2018
FENOMENOS DE DEGRADACION QUE REDUCEN LA EFICIENCIA ESTRUCTURAL	
	Degradación del ladrillo Erosión,Er.i, y Musgos líquenes y hongos, M.I.h.i
	Presencia de vegetación, Vi
	Discontinuidades estructurales Materialidad heterogénea (Hormigón, H.A., Acero, A., Tabiquería de acero y geso, T.a.g.i, Incannucciato, I.i)
