LAPIDAS

1. TÍTULO: LAPIDA , RAFAEL EDWARDS SALAS

N° INVENTARIO: 2013-0222

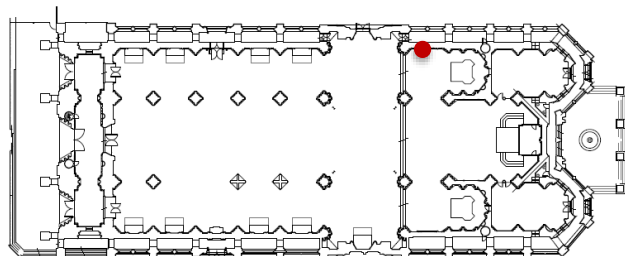
La 1

Su estado de conservación es bastante bueno , se observa gran cantidad de suciedad y oxidación de los metales

Cubrir con Placa de OSB en 80°

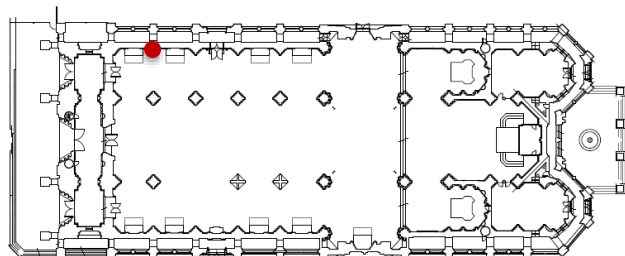
La 2

Su estado de conservación es regular, se observan saltaduras en las aristas perimetrales , chorreaduras y gran cantidad de suciedad.

Cubrir con Placa de OSB en 80°

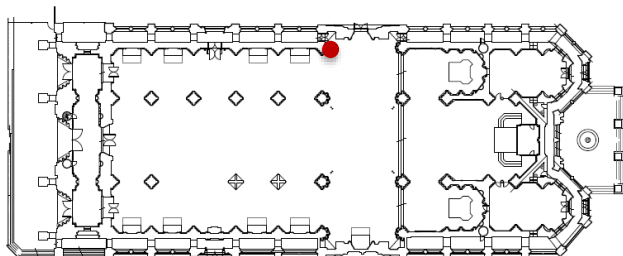
La 3

Aparecen el nombre de la madre y la hija , El nombre de la madre esta mal escrito en la lapida, es Cisternas según datos genealógicos .

Su estado de conservación es regular a bueno , se observan algunas erosiones , chorreaduras y mucha suciedad de todo tipo.

Cubrir con Placa de OSB en 80°

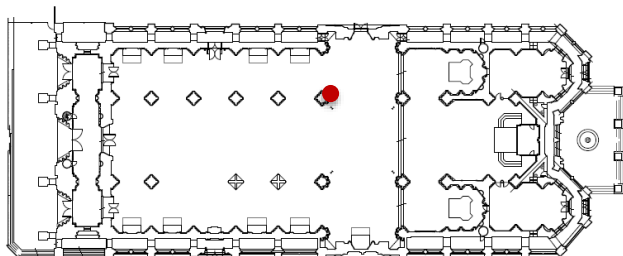
La 4

Su estado de conservación es regular , presenta faltantes en el borde inferior , fisura y suciedad .

Cubrir con Placa de OSB en 80°

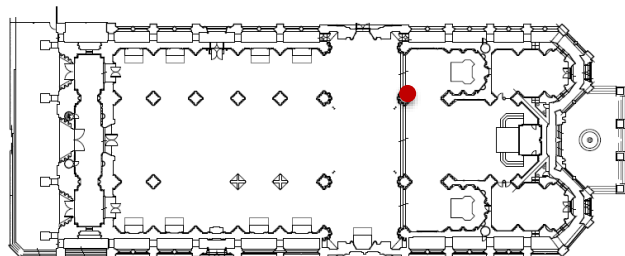
La 5

Lapida de mármol color gris, de formato horizontal, superficie pulida y grabada con un nombre y fecha, es una placa que indica que hay una persona sepultada sepultado, La leyenda se ha resaltado con pintura dorada. Se observa una leyenda en la parte inferior de la lapida que quedó sepultada en parte por el nuevo piso.

Su estado de conservación es regular se observan eflorescencias y saltaduras en perímetro, manchas y chorreaduras

Cubrir con Placa de OSB en 80°

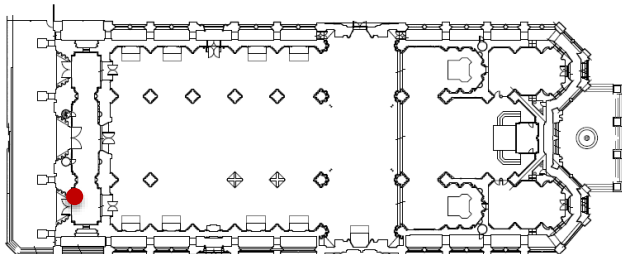
La 6

Su estado de conservación es de regular a malo, se observan faltantes por todos sus lados, la lapida esta friable e irregular, la inscripción esta abrasionada al igual que algunas zonas de la superficie, esta manchada, chorreada y cubierta de suciedad

Cubrir con Placa de OSB en 80°

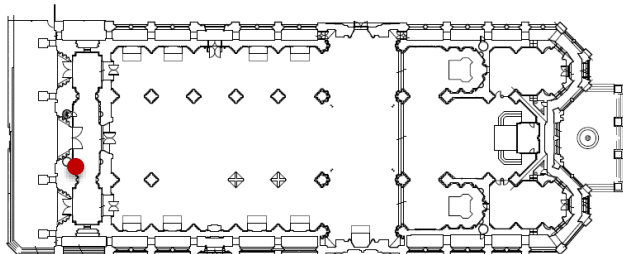
La 7

Su estado de conservación es regular ,se observan saltaduras en sus aristas exteriores, fisuras en la lapida , chorreaduras y gran cantidad de suciedad .

Cubrir con Placa de OSB en 80°

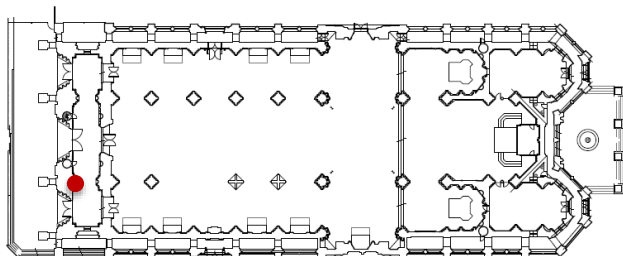
La 8

Su estado de conservación es regular ,se observan con manchas de pinturas ,y eflorescencias gran cantidad de suciedad.

Cubrir con Placa de OSB en 80°

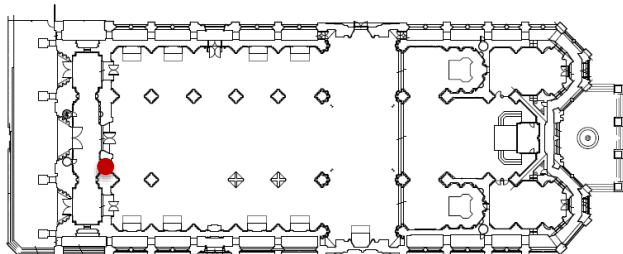
La 9

Se observan faltantes y saltaduras por sus bordes , presenta abrasiones , chorreaduras y mucha suciedad.

Cubrir con Placa de OSB en 80°

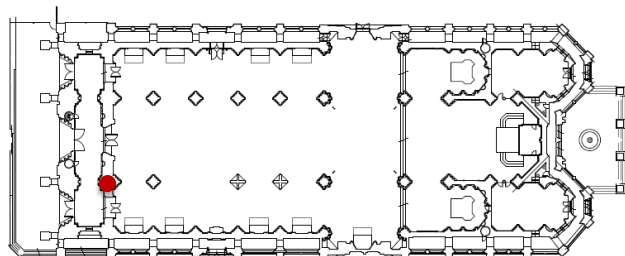
La 10

Su estado de conservación es regular , presenta saltaduras en su perímetro, incisiones, chorreaduras y bastante suciedad .

Cubrir con Placa de OSB en 80°

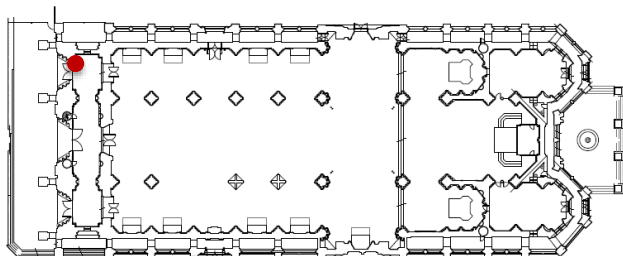
La 11

Su estado de conservación es regular , se observan faltantes en la zona inferior , numerosas manchas, saltaduras, chorreaduras y suciedad.

Cubrir con Placa de OSB en 80°

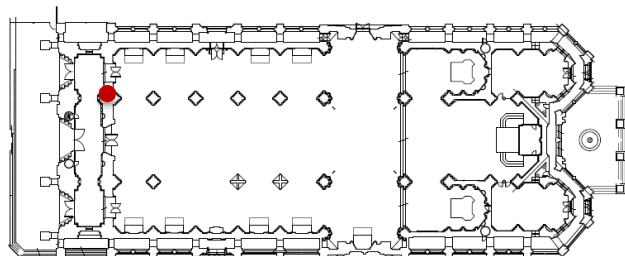
La 12

Observaciones: Esta lapida fue destruida por vándalos , no hemos encontrado los fragmentos que faltan

Su estado de conservación es malo, ha sido fracturada , se observa perdidas de material suciedad y saltaduras.

Cubrir con Placa de OSB en 80°
