INDIVIDUACIÓN Y LOCALIZACIÓN PLANTA ANALIZADA:	
PLANTA DE CIELO NIVEL 1

PLANIMETRIA CIELO NIVEL 1

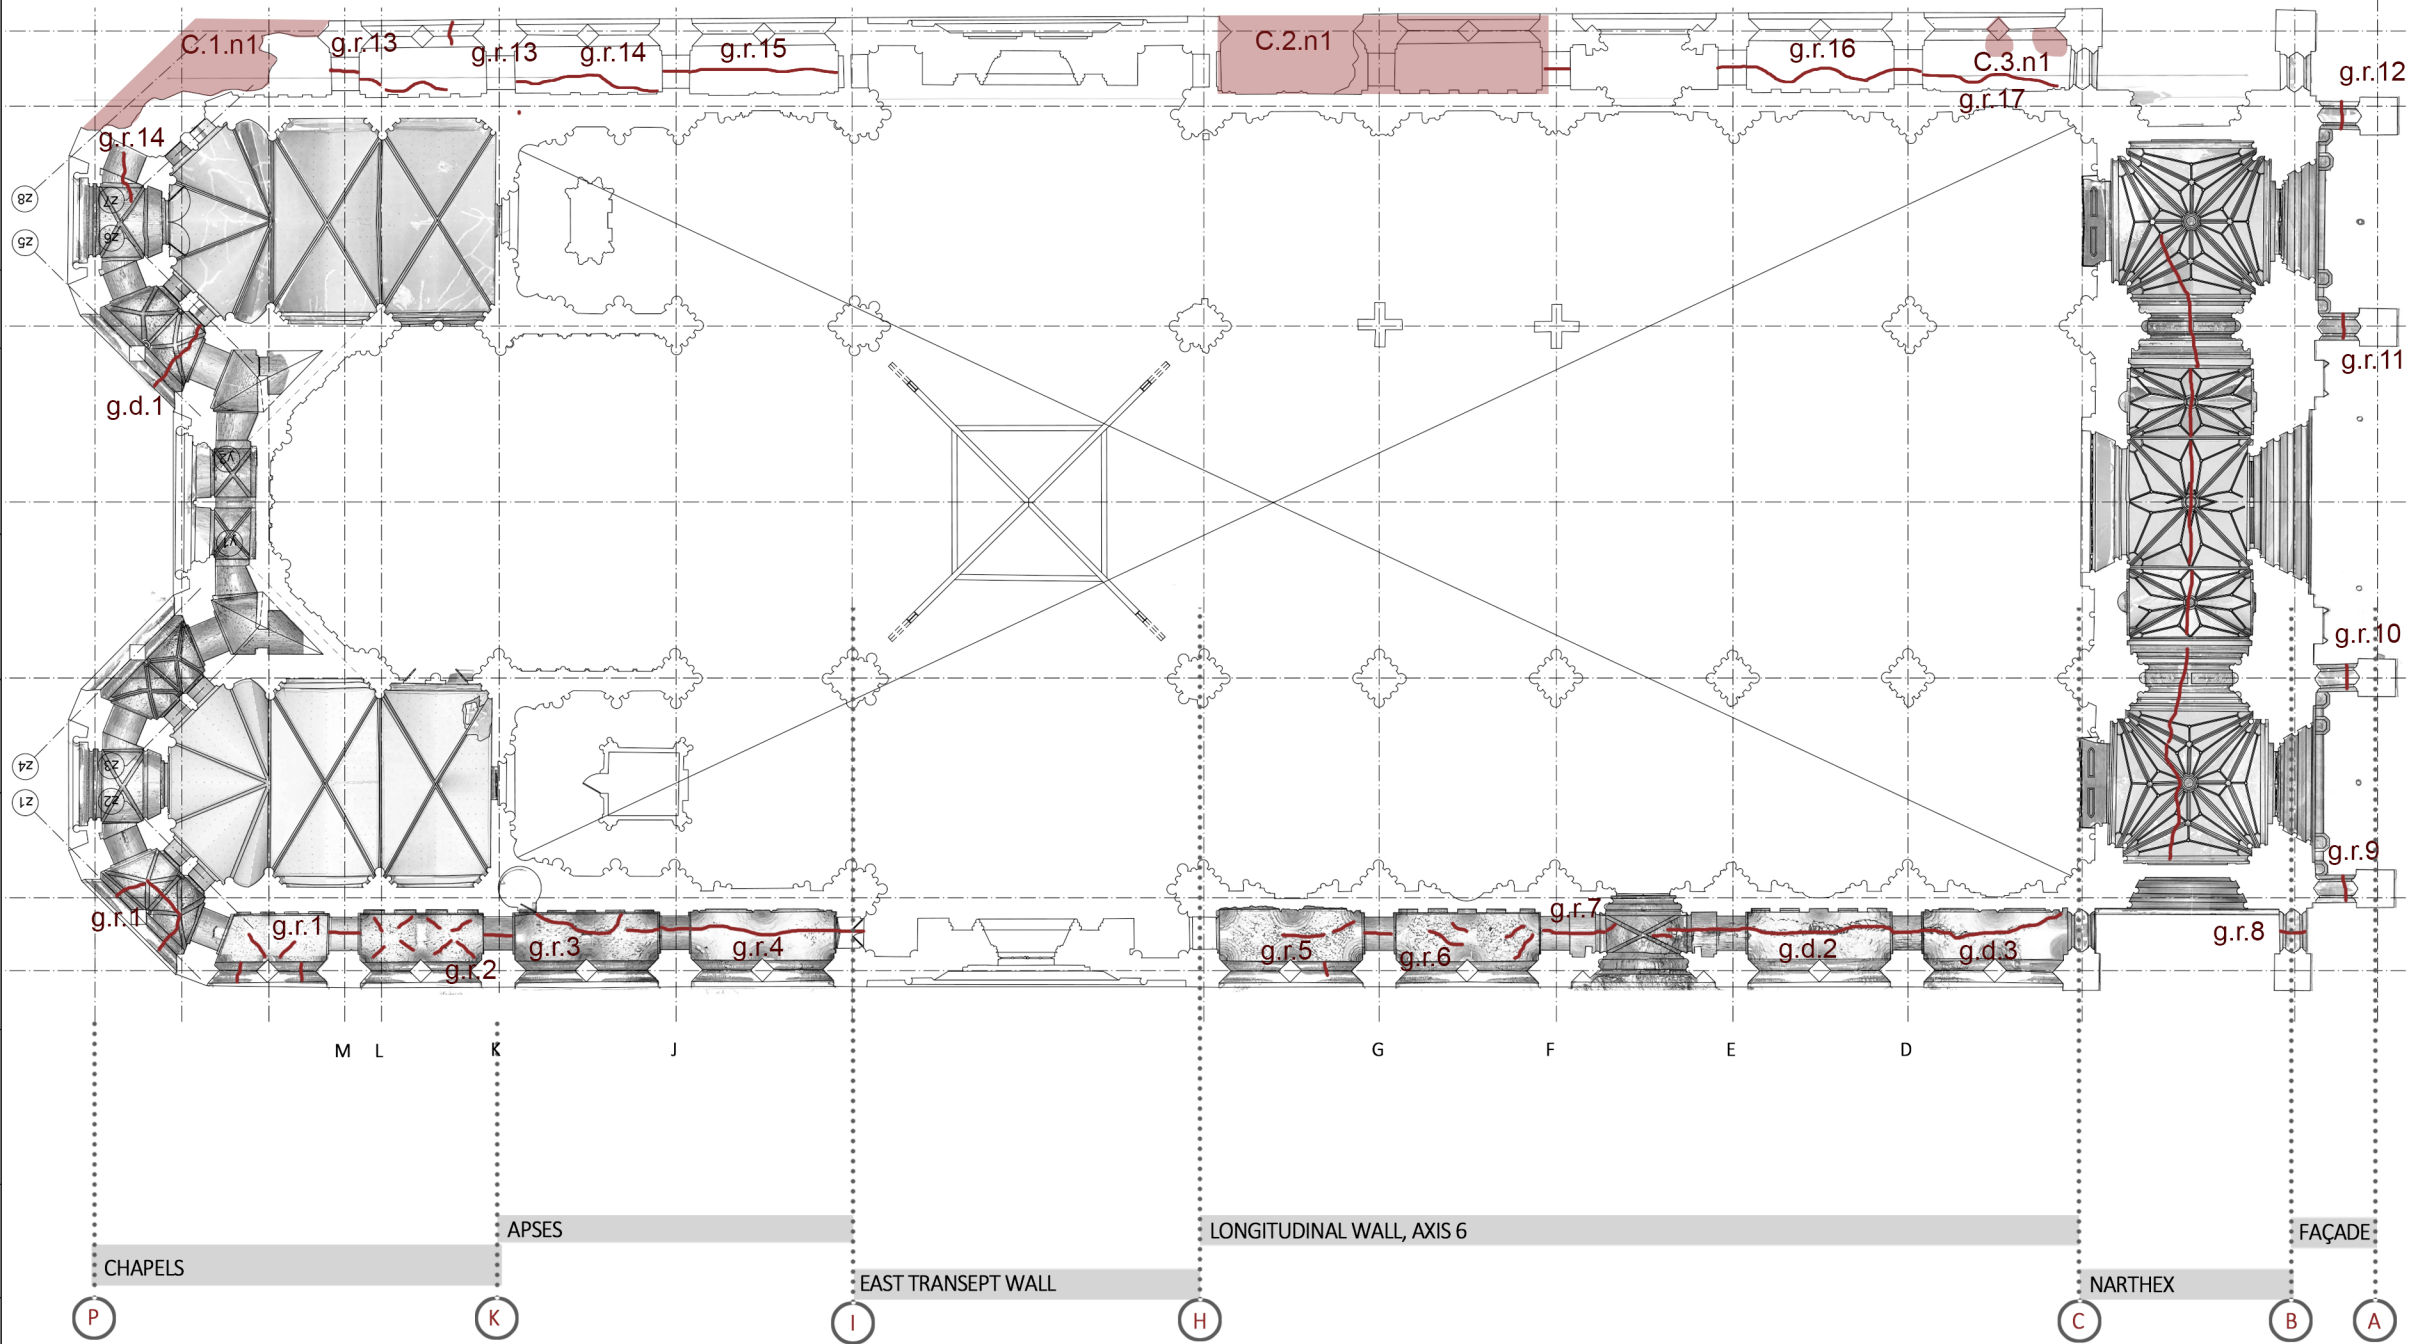
PATRÓN DE GRIETAS Y DEFORMACIONES	
	Grieta Capilar Inicial, g.i.i, y Avanzada, g.a.i En la primera fase de una Grieta Capilar, inicial, no es posible determinar directamente los puntos correspondientes de los "ciglios", sino solo las formas de fisuras, mientras en la fase avanzada es posible individuar ambos elementos de análisis.
	Grieta rotativa por Flexión, g.r.i El tronco durante el agretamiento experimenta una rotación rígida por la cual los dos "ciglios" de la grieta se alejan.
	Grieta de desprendimiento por Tracción, g.d.i El tronco está completamente separado del resto del edificio.
	c.i Colapso parcial o pérdida de material
	C.i Colapso total, descomposición localizada con expulsión de piezas. Levantado 9 febrero 2017
	C.i Colapso total, descomposición localizada con expulsión de piezas. Levantado el 20 diciembre 2018
	D.v.i Desprendimiento de viga o tirante metálico Desprendimiento de viga o tirante y pérdida de operabilidad o , y/o deformación severa de una llave.

Daños levantados el 9 febrero 2017
	Daños levantados el 14 diciembre 2018
FENOMENOS DE DEGRADACION QUE REDUCEN LA EFICIENCIA ESTRUCTURAL	
	Degradación del ladrillo Erosión,Er.i, y Musgos líquenes y hongos, M.l.h.i
	Presencia de vegetación, Vi
	Discontinuidades estructurales Materialidad heterogénea (Hormigón, H.A., Acero, A., Tabiquería de acero y geso, T.a.g.i, Incannucciato, I.i)
