INDIVIDUACIÓN Y LOCALIZACIÓN PLANTA ANALIZADA:	
PLANTA DE CIELO NIVEL 2

PLANIMETRIA CIELO NIVEL 2

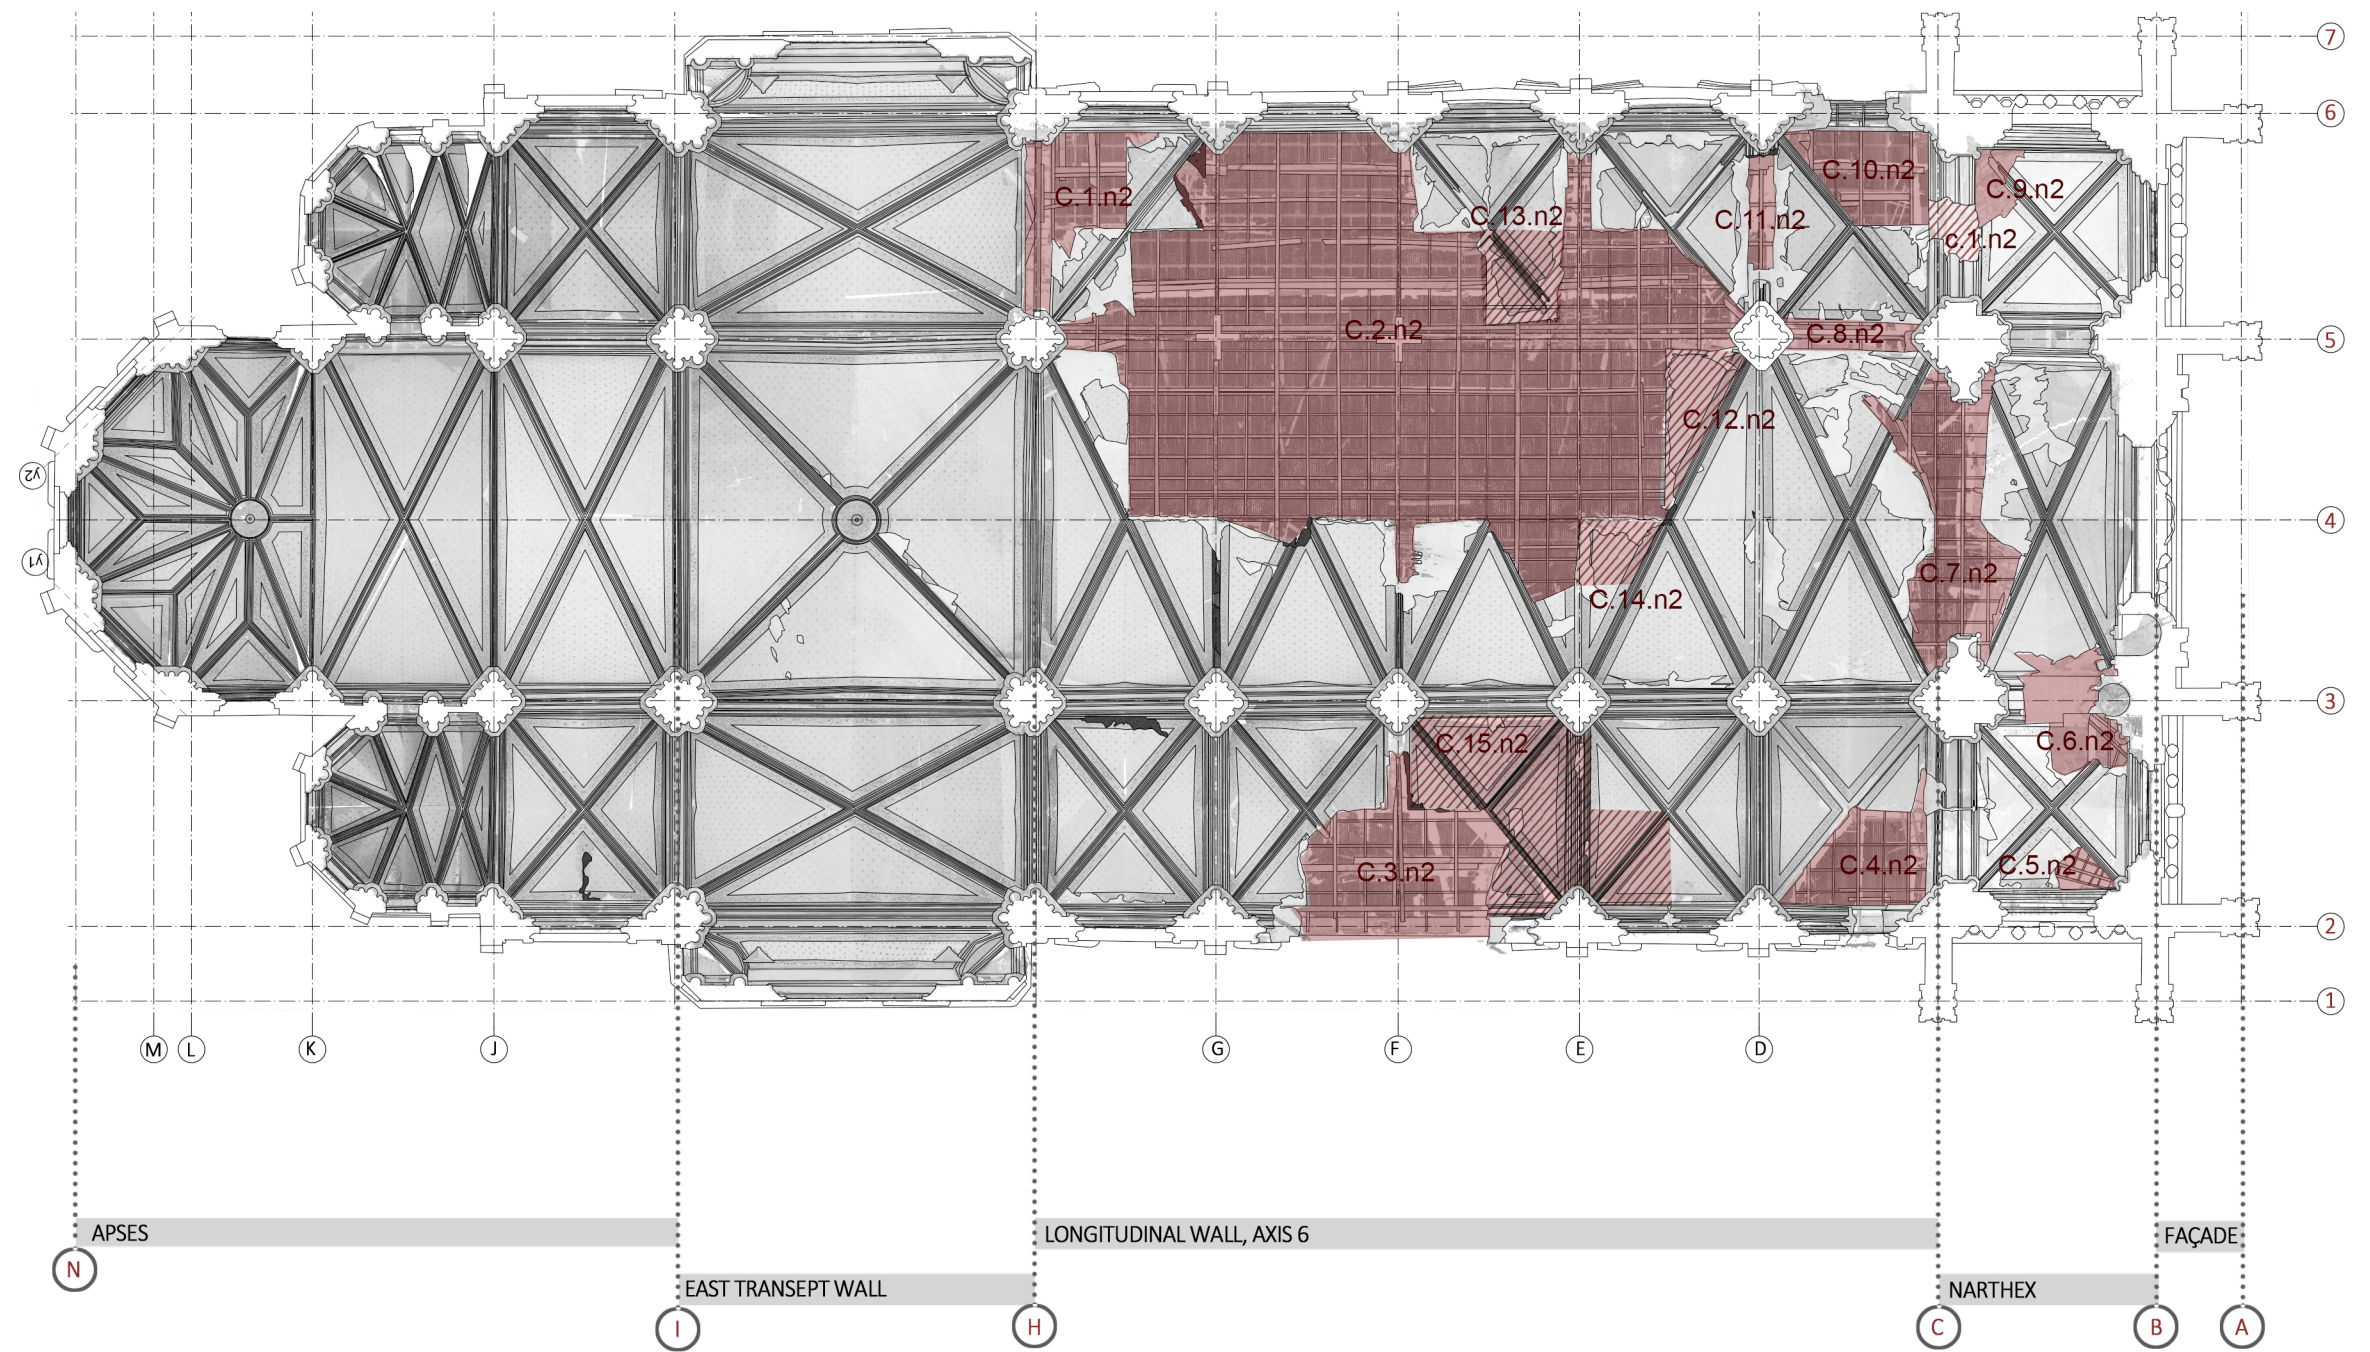
Daños levantados el 9 febrero 2017
	Daños levantados el 14 diciembre 2018
FENOMENOS DE DEGRADACION QUE REDUCEN LA EFICIENCIA ESTRUCTURAL	
	Degradación del ladrillo Erosión,Er.i, y Musgos líquenes y hongos, M.l.h.i
	Presencia de vegetación, Vi
	Discontinuidades estructurales Materialidad heterogénea (Hormigón, H.A., Acero, A., Tabiquería de acero y geso, T.a.g.i, Incannucciato, I.i)
