JUNGHEINRICH

FORM-PST-003
Postventa Equipos Rentados

Orden de Trabajo
Mant. Correctivo
OTMC-TEC161-0000002

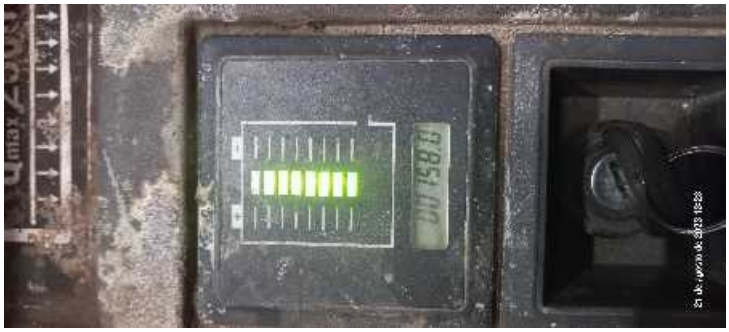
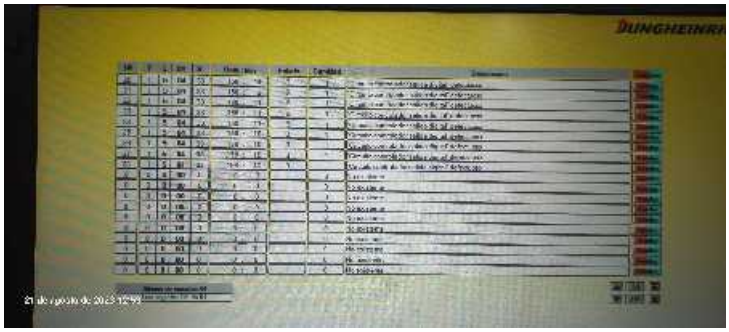
montacarga bloquedo durante operación

se encuentra fundido fusible de 4 amperios, al no fisponer mas se coloca fusible de 10A que es valido segun el plano, esta de hacer seguimiento al montacarga

revisión de sistema electrico y revicion de fusible,se encuentra fusible quemado se procede a cambiar
