FORM-PST-003
**Postventa Equipos Vendidos**

**Orden de Trabajo**
**Mant. Preventivo**
OTMP-TEC156-0000021

| INFORMACION COMPAÑÍA | | | | DATOS DEL MONTACARGAS | | |
|---|---|---|---|---|---|---|
| **Cliente:** LOGIRAN S.A - RANSA CD2 | | **Dirección:** KM 24 1/2 VIA A DAULE | | Marca: | JUNGHEINRICH | |
| **Ciudad:** Guayaquil | **Fecha:** 03/04/2023 | **Actividad:** Mantenimiento Preventivo de Bateria | | Marca: | na | na |

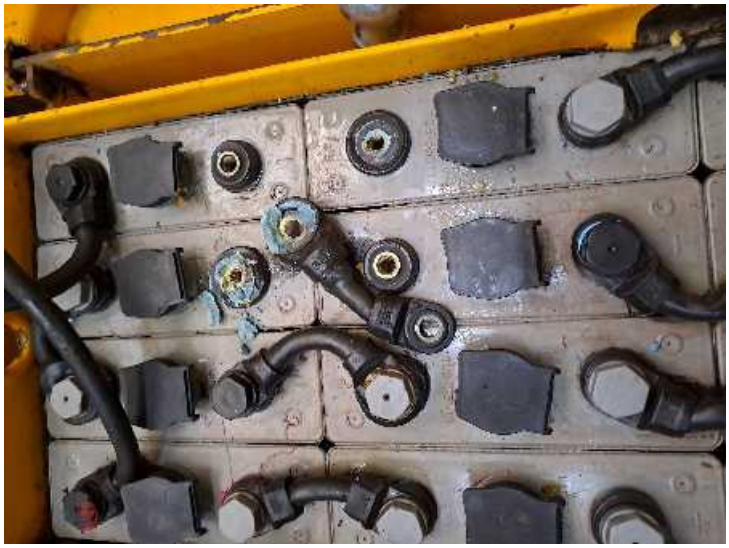
Se procede a realizar limpieza de celdas de batería, se revisa puentes y se cambia dos que estaban en mal estado, se revisa el nivel de electrolito y se completa, se realiza prueba de funcionamiento y queda todo en orden.
