Orden de Trabajo

Mant. Correctivo

OTMC-TEC120-0000027

INFORMACION COMPAÑÍA				DATOS DEL MONTACARGAS		
Cliente: LOGIRAN S.A - RANSA CD2		**Dirección:** KM 24 1/2 VIA A DAULE		Marca:	JUNGHEINRICH	
				Modelo:	MC141 ETV 320-91085231	
				Serie:	91085231	
Responsable: DOUGLAS BORBOR		**Cargo:** RESPONSABLE ASIGNADO		Horómetro:	4408,00	
				Año de Fabricación:	2013	
				Datos	**BATERIA**	**CARGADOR**
Ciudad: Guayaquil	**Fecha:** 24/01/2022	**Actividad:** Instalación de repuestos		Marca:	N/A	N/A
				Modelo:	N/A	N/A
				Serie:	N/A	N/A
Estado Inicial del Equipo:		**¿Lo ejecuta?**		Voltaje:	48,00 / Densidad:	-
INOPERATIVO		¿Existe evidencia de la revisión diaria del equipo montacarga? (Elaboración del CHECK LIST)	Siempre: X	Amperaje:	620,00 / 1111,00	N/A
Fuente de Energía:			Rara Vez:	Dimensiones:	1111,00 / 1111,00 / 1111,00	-
ELECTRICO			Nunca:	Tiempo Duracion Bateria:	8	-

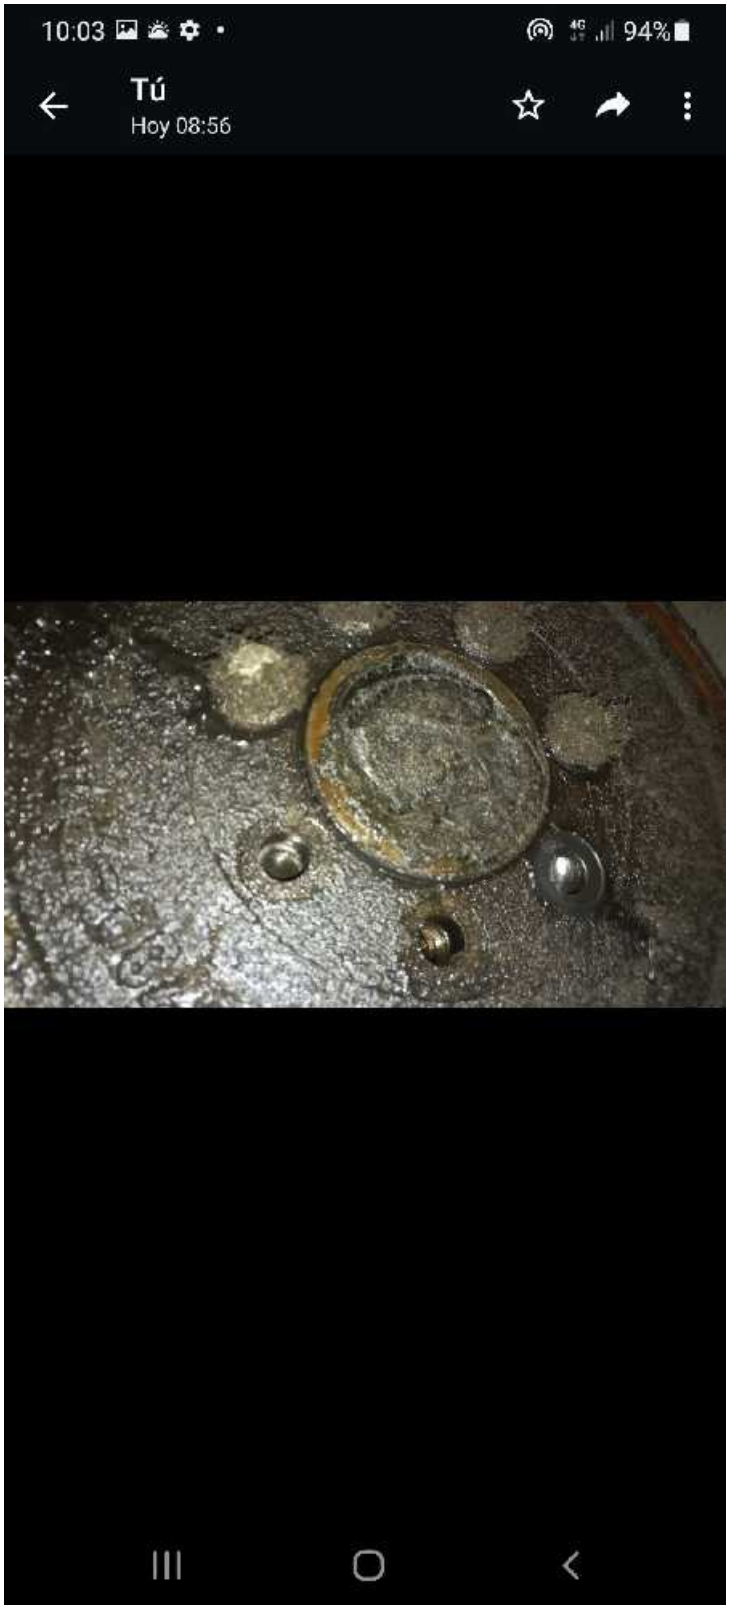
rueda de carga floja, se partieron pernls de ruedas

se sacaron pernos partidos de la manzana de la rueda, y se colocaron pernos nuevos

se cambiaron pernos de rueda
