JUNGHEINRICH

FORM-PST-003
Postventa Equipos Rentados

Orden de Trabajo
Mant. Correctivo
OTMC-TEC92-0000147

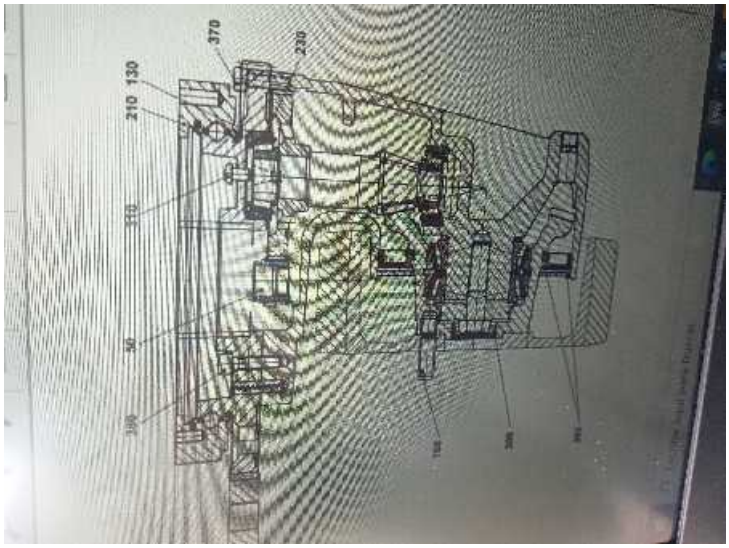
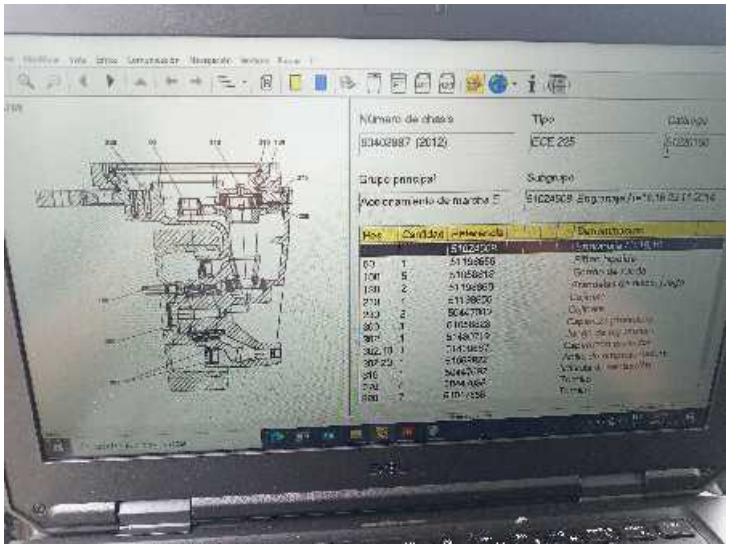
GOTEO DE ACEITE DE TRANSMISION LO CUAL TIENE PARTIDOS DOS PERNOS DE LA RUEDA MOTRIZ MOTRIZ

EQUIPO INOPERATIVO POR FIDURA EN LA TRANSMISION NOTA LO CONVERSADO CON SRTA. CARMEN GUERRERO YA QUE NO SE ENCONTRABA LA PERSONA INDICADA PARA LA FIRMA DE LA OT

DESMONTAJE DE RUEDA DESMONTAJE DE MOTORES DESMONTAJE DE TRANSMISION EWUIPO REQUIERE REPARACION DE LA TRANSMISION POR FUSURA EN LA PARTE BAJA DE LA TRANSMISION

Descripción	Cantidad	Descripción	Cantidad
RUEDA MOTRIZ RUEDA MOTRIZ	1,00	ENGRANAJE ENGRANAJE (REPARACION LOCAL)	1,00
