FORM-PST-003
Postventa Equipos Vendidos

Orden de Trabajo
Mant. Correctivo
OTMC-TEC124-0000034

INFORMACION COMPAÑÍA				DATOS DEL MONTACARGAS		
Cliente: LOGIRAN S.A - RANSA CD1		**Dirección:** KM 22 1/2 VIA A DAULE		Marca:	JUNGHEINRICH	
				Modelo:	MC512 ETR 335D-82826404	
				Serie:	82826404	
Responsable: David Carrasco		**Cargo:** RESPONSABLE ASIGNADO		Horómetro:	1,00	
				Año de Fabricación:	2018	
				Datos	**BATERIA**	**CARGADOR**
Ciudad: Guayaquil	**Fecha:** 09/06/2022	**Actividad:** Mantenimiento Correctivo de Montacargas		Marca:	na	na
				Modelo:	na	na
				Serie:	1	1
Estado Inicial del Equipo:		**¿Lo ejecuta?**		Voltaje:	1,00 / Densidad:	-
OPERATIVO		¿Existe evidencia de la revisión diaria del equipo montacarga? (Elaboración del CHECK LIST)	Siempre X	Amperaje:	1,00 / 1,00	1
Fuente de Energía:			Rara Vez	Dimensiones:	1,00 / 1,00 / 1,00	-
ELECTRICO			Nunca	Tiempo Duracion Bateria:	5	-

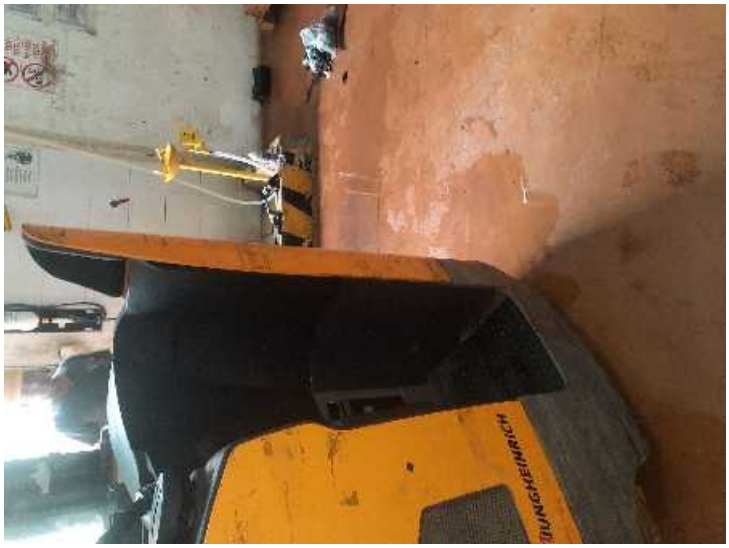
golpe debido a choque contra el chasis del equipo

se realiza calentamiento del chasis autogena para enderezar parte afectada por el choque. adicional se observa que rueda de apoyo esta deteriorada

se corrige golpe realizado debido a choque contra el chasis del equipo. calentando con autogena el metal y enderezando parte afectada
