FORM-PST-003
Postventa Equipos Vendidos

Orden de Trabajo
Mant. Correctivo
OTMC-TEC124-0000089

INFORMACION COMPAÑÍA			DATOS DEL MONTACARGAS		
Cliente: LOGIRAN S.A - RANSA CD1		**Dirección:** KM 22 1/2 VIA A DAULE	Marca:	JUNGHEINRICH	
			Modelo:	MC513 ETR 335D-82826414	
			Serie:	82826414	
Responsable: David Carrasco		**Cargo:** RESPONSABLE ASIGNADO	Horómetro:	2197,00	
			Año de Fabricación:	2020	
			Datos	**BATERIA**	**CARGADOR**
Ciudad: Guayaquil	**Fecha:** 06/07/2022	**Actividad:** Mantenimiento Correctivo de Montacargas	Marca:	JUNGHEINRICH	na
			Modelo:	36v	na
			Serie:	1	1
Estado Inicial del Equipo:		**¿Lo ejecuta?**	Voltaje:	36,00 / Densidad:	-
OPERATIVO		¿Existe evidencia de la revisión diaria del equipo montacarga? (Elaboración del CHECK LIST) — Siempre: X	Amperaje:	1,00 / 1,00	1
Fuente de Energía:		Rara Vez:	Dimensiones:	1,00 / 1,00 / 1,00	-
ELECTRICO		Nunca:	Tiempo Duracion Bateria:	2	-

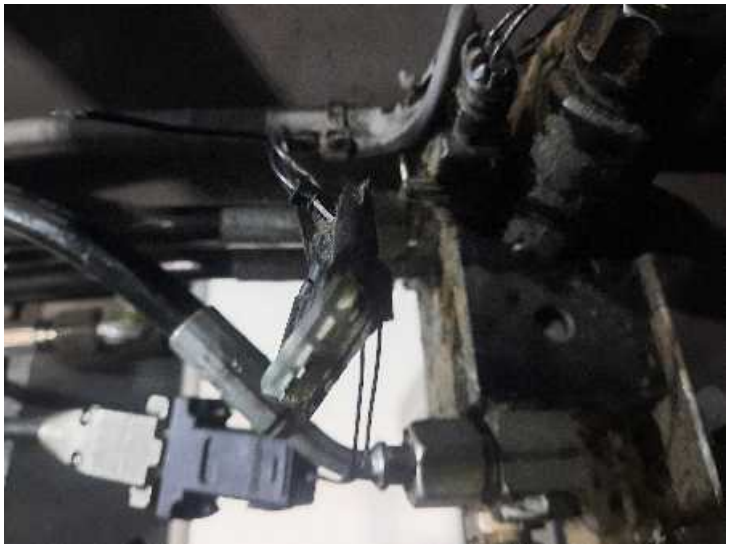
Equipo bloqueado por diferentes errores. el cual lo causaba una fuga de voltaje al realizar contacto un elemento consumidor contra el chasis

se verifica linea tras linea para encontrar la fuga de voltaje y aislar el problemas.
