JUNGHEINRICH

Orden de Trabajo

Mant. Correctivo

OTMC-TEC151-0001065
Ticket 8083

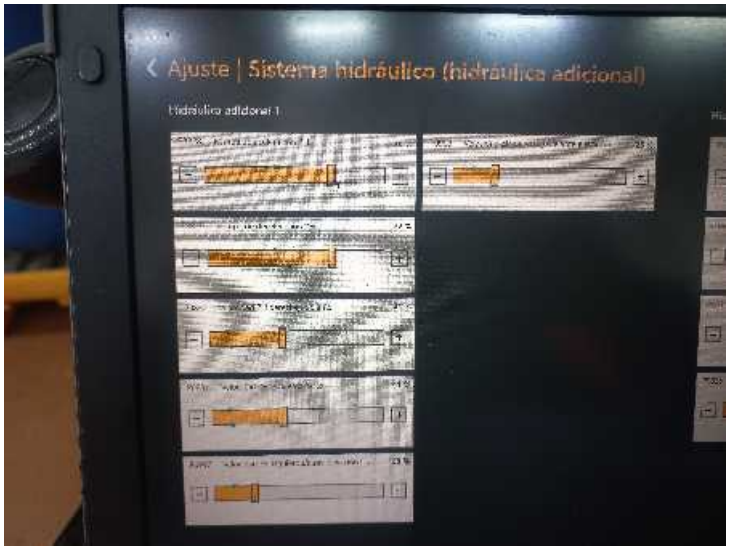
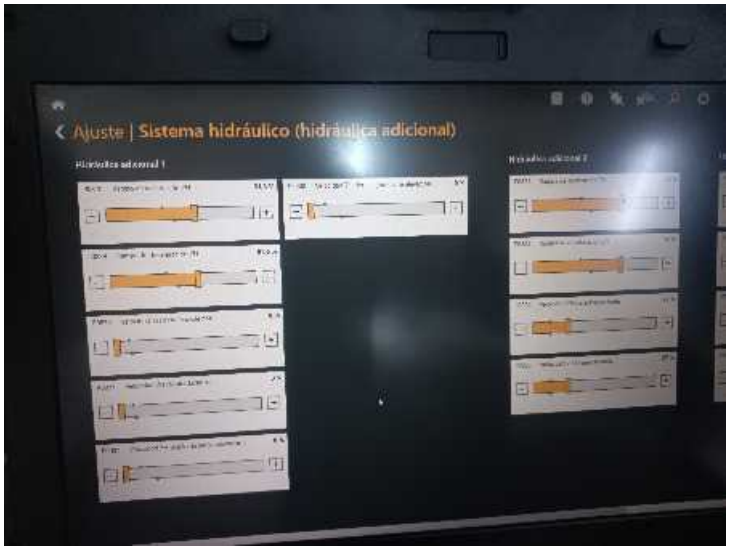
Desprendimiento de pieza de la función de desplazamiento. Se encuentra rota esa barilla que mantiene sujeto el bloque que permite que el marco porta horquillas pueda realizar la inclinación y desplazamiento sin roce ni desgaste de metales.

Se colocó adicionalmente un suple en la ranura del suple para que quede hermético y no haya riesgo de que se vuelva a aflojar (hasta que se instalen repuestos) La pieza deslizante se encuentra rota. ES NECESARIO la colocación de esa pieza deslizante para que no exista desgaste ni rozamiento entre metales. Se dejo OPERATIVO el equipo pero con la función de desplazamiento DESHABILITADA hasta que se realice la instalación de los repuestos correspondientes. Se realizaron pruebas de funcionamiento, todo correcto sin novedades adicionales.

OPERATIVO, bajo la condición de que se deshabilitó la función de desplazamiento, para que no existan daños ni desgastes. Se le indicó esa disposición a la encargada Carmen Preciado, indicó que no había problemas.
