웨이퍼 맵 자동 분석 리포트

생성일시 2026-10-15 10:49

총 3 Lot | Lot당 2장 | 합계 6장

합성 데이터 기반. 생성기와 분류기가 동일한 규칙을 공유하므로
요약표의 분류 일치율은 파이프라인 무결성 확인이며 성능 지표가 아니다.

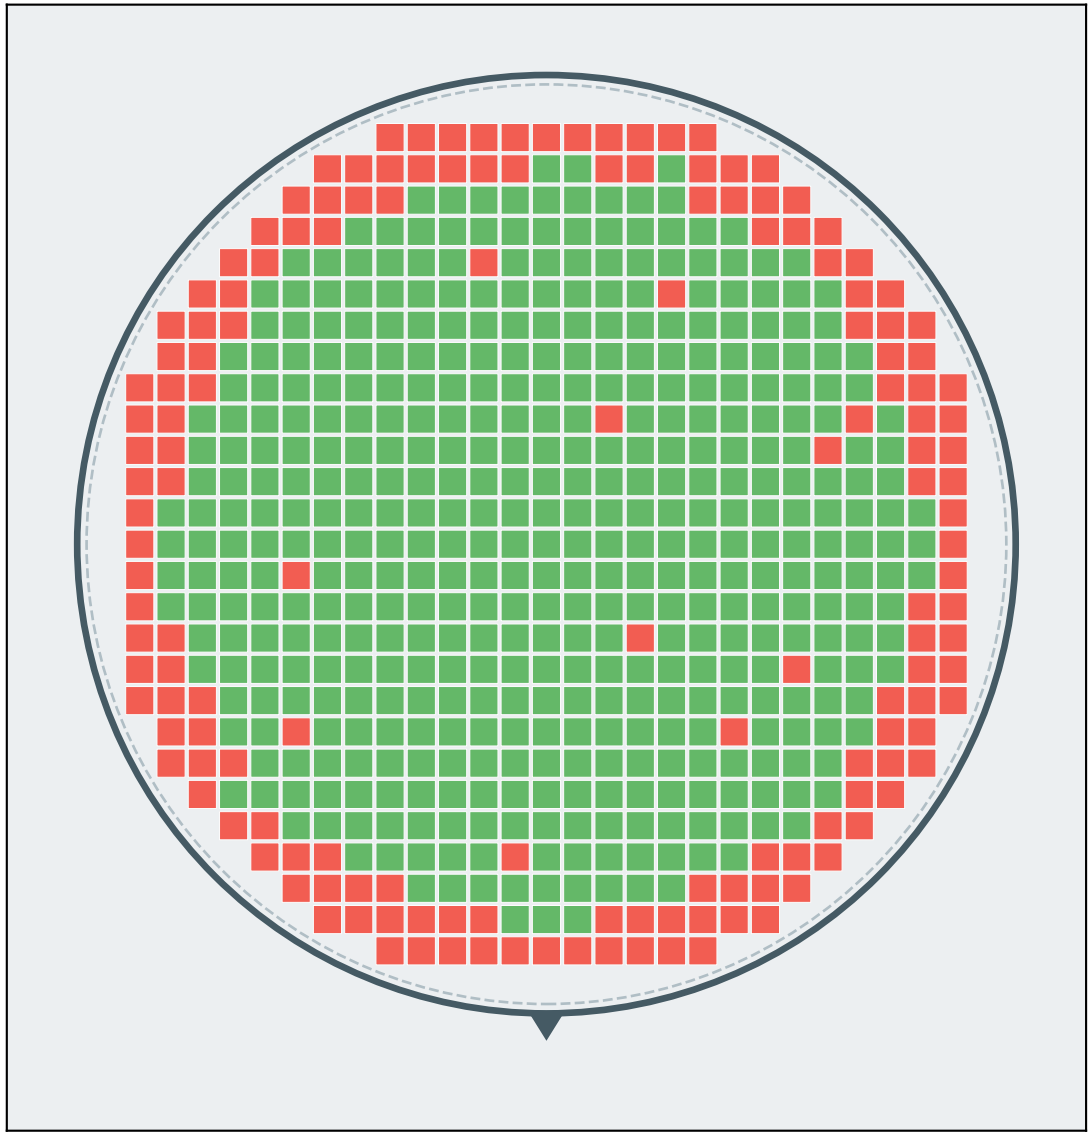
W01 수율 73.6% FAIL 161
분류: EDGE_RING (score 0.61)

웨이퍼 2장 중 패턴 분포 EDGE_RING 2. 평균 수율 73.6% (최저 73.6%), 수율 90% 미만 2장. 입력(기대) 패턴 RING, 분류 불일치 0장.

1. 링 폭 추세: 로트 사이에 서서히 넓어지면 소모품 마모, 갑자기 생기면 부품 교체·레시피 변경·PM 시점과 대조
2. Tactras / Episode UL 식각: 엣지 링(포커스 링) 누적 RF 시간·전력 카운터, 링 높이 보정·엣지 DC 바이어스 보정값이 한계에 닿았는지(마모 -> 시스 왜곡 -> 엣지 식각률 변화·이온 틸트)
3. ESC 엣지 존 온도·He 백사이드 압력 로그, 엣지 실 밴드 마모·폴리머 오염(He 누설은 엣지 실 밴드에서 난다)
4. Triase+ / Episode / TELINDY PLUS 성막: 히터 엣지 존 온도, 센터/엣지 가스 분배비. 퍼니스는 보트 슬롯 위치(상/중/하)별 패턴 비율 변화를 본다
5. CLEAN TRACK LITHIUS Pro: EBR 폭 레이어별 설정 대조(한 레이어만 넓으면 전둘레 다이 손실)
6. EXPEDIUS 배치 세정: 배스·건조 단계 엣지 집중 결함. CMP 리테이닝 링(타사)은 엣지 제거율 프로파일 이탈(과연마·저연마 모두)로 인계

[로트 홀드 검토] 전둘레 엣지 불량. 엣지 링(포커스 링) 누적 RF 시간·높이 보정값, ESC 엣지 존 온도·He 압력부터 점검.
판정 기준: 링 폭 변화 시점이 TEL 챔버의 RF 카운터·보정값 한계·PM 시점과 겹치면 TEL 원인; 로트 이력에서 CMP 직후 로트에만 생기면 타사 인계.

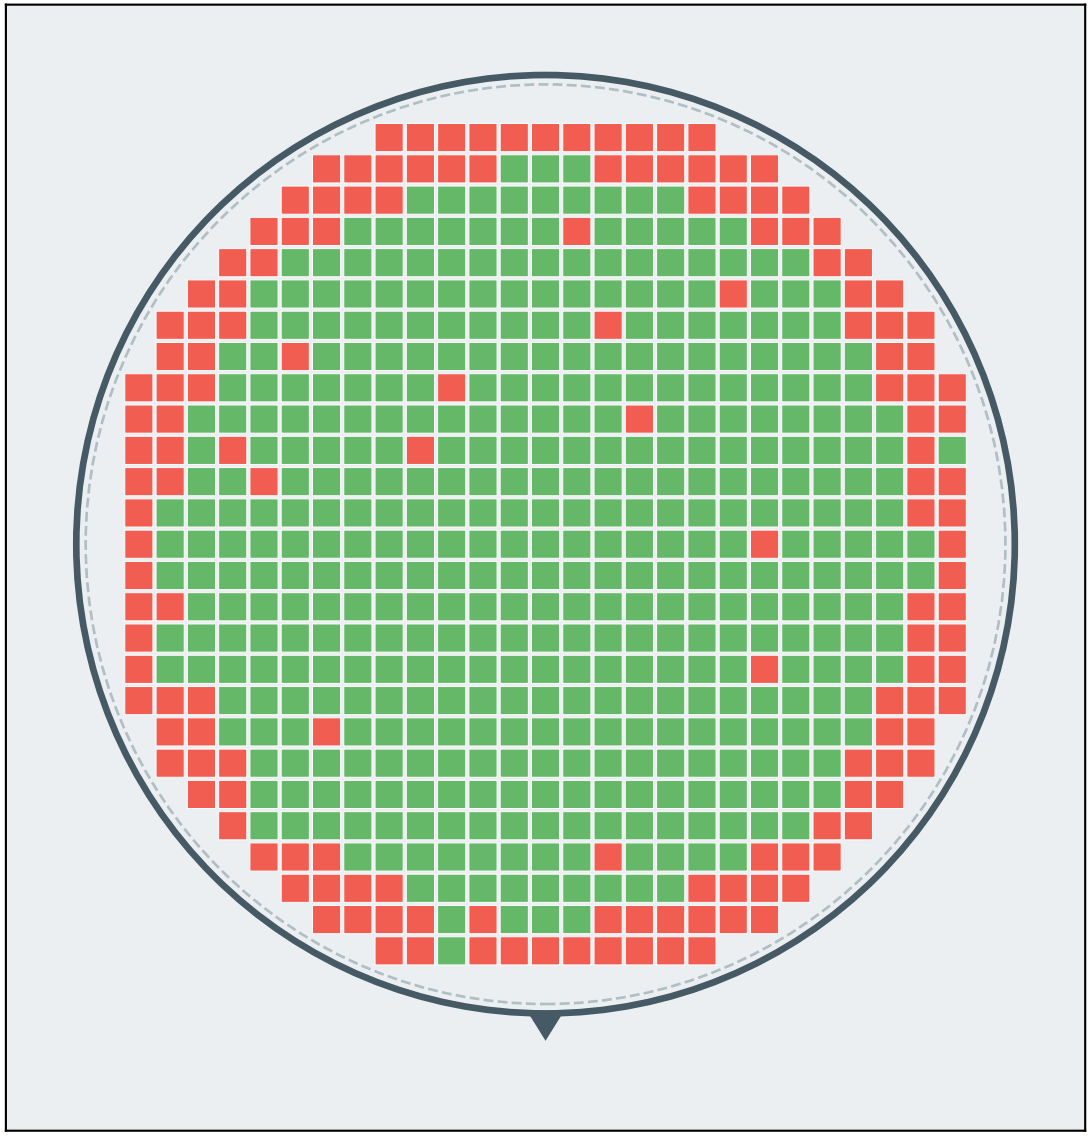
W02 수율 73.7% FAIL 160
분류: EDGE_RING (score 0.58)

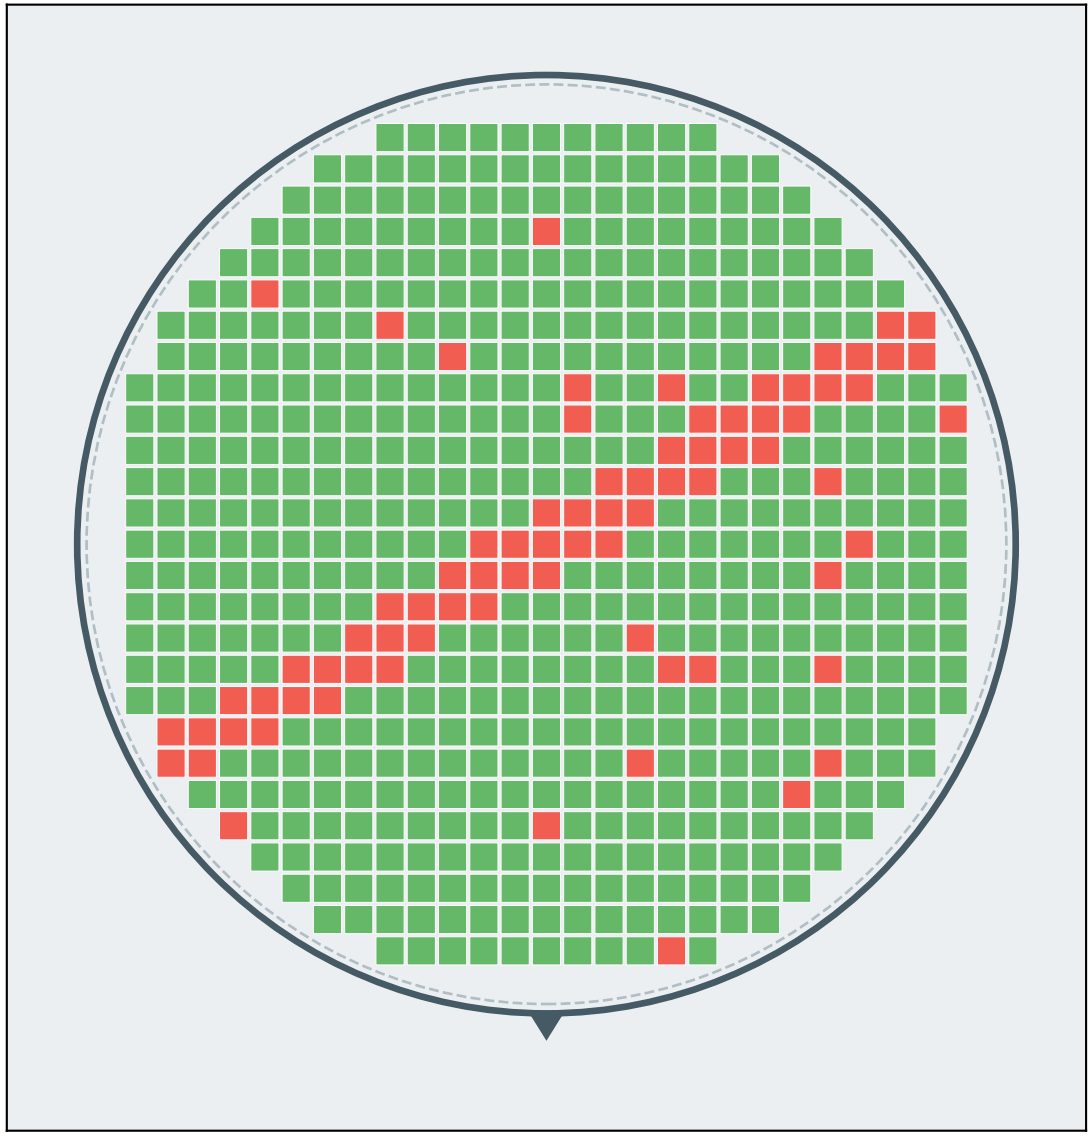
W01 수율 87.4% FAIL 77
분류: SCRATCH (score 0.49)

웨이퍼 2장 중 패턴 분포 SCRATCH 2. 평균 수율 88.1% (최저 87.4%), 수율 90% 미만 2장. 입력(기대) 패턴 SCRATCH, 분류 불일치 0장.

1. 선이 호인지 직선인지(경험칙: 호는 주로 CMP 패드 입자, 직선은 주로 반송 끌림) 그리고 로트 안에서 선의 방향·위치가 노치 기준으로 재현되는가(재현이면 핸들링 고정 접촉, 무작위면 CMP 입자)
2. 모든 TEL 장비 공통 반송계: EFEM 로봇 엔드이펙터 패드 상태, FOUP/카세트 슬롯 끌림, 웨이퍼 슬립 흔적, 로봇 티칭 로그
3. CLEAN TRACK LITHIUS Pro: 중심 지향 방사형 선 군집이면 레지스트 도포량 부족, 양끝 소용돌이 대각선이면 디벨로퍼 노즐 오염, EBR 노즐 끝 용제 방울 낙하
4. CELLESTA 단일 세정: 노즐 궤적을 따른 호/방사선
5. 호 모양이고 CMP 직후 로트에만 나오면 CMP 슬러리 응집체·패드 컨디셔너 잔해·리테이닝 링 안쪽 홈 잔류물(타사 인계)
6. 프로브 카드는 선형 스크래치를 만들지 않는다 - 격자 주기 반복 패턴이면 LOC/NEAR_FULL 항목의 프로버 점검으로

[로트 홀드 검토] 선형 불량. 호 모양이면 주로 CMP(타사), 직선이면 주로 핸들링(경험칙). 로트 안 노치 기준 방향·위치 재현 여부가 더 확실한 구분.
판정 기준: 로트 안에서 방향·위치가 노치 기준으로 재현되고 TEL 반송 경로와 맞으면 TEL 원인; 호 모양·무작위 위치·CMP 직후면 타사 인계.

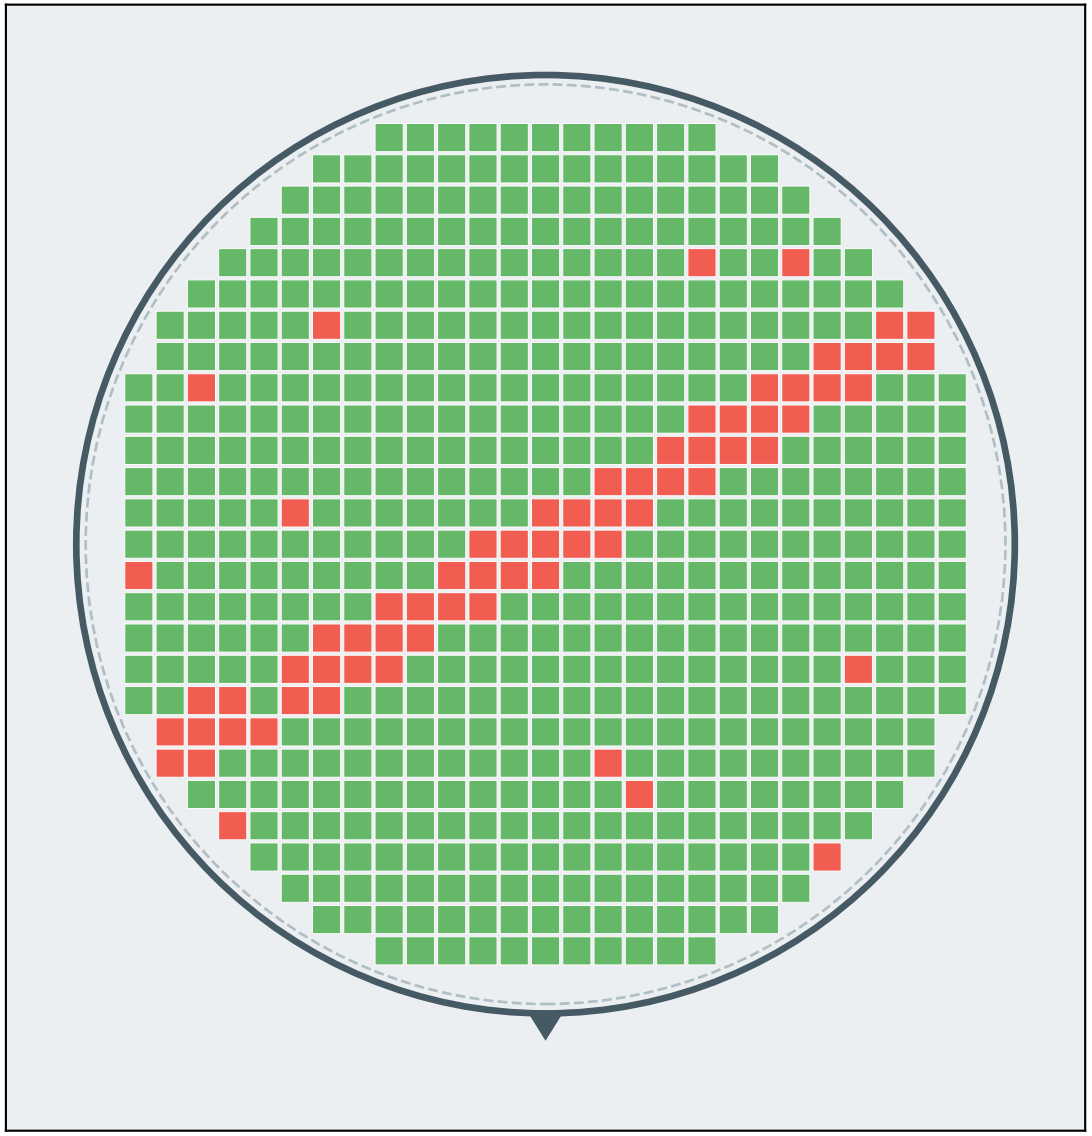
W02 수율 88.8% FAIL 68
분류: SCRATCH (score 0.72)

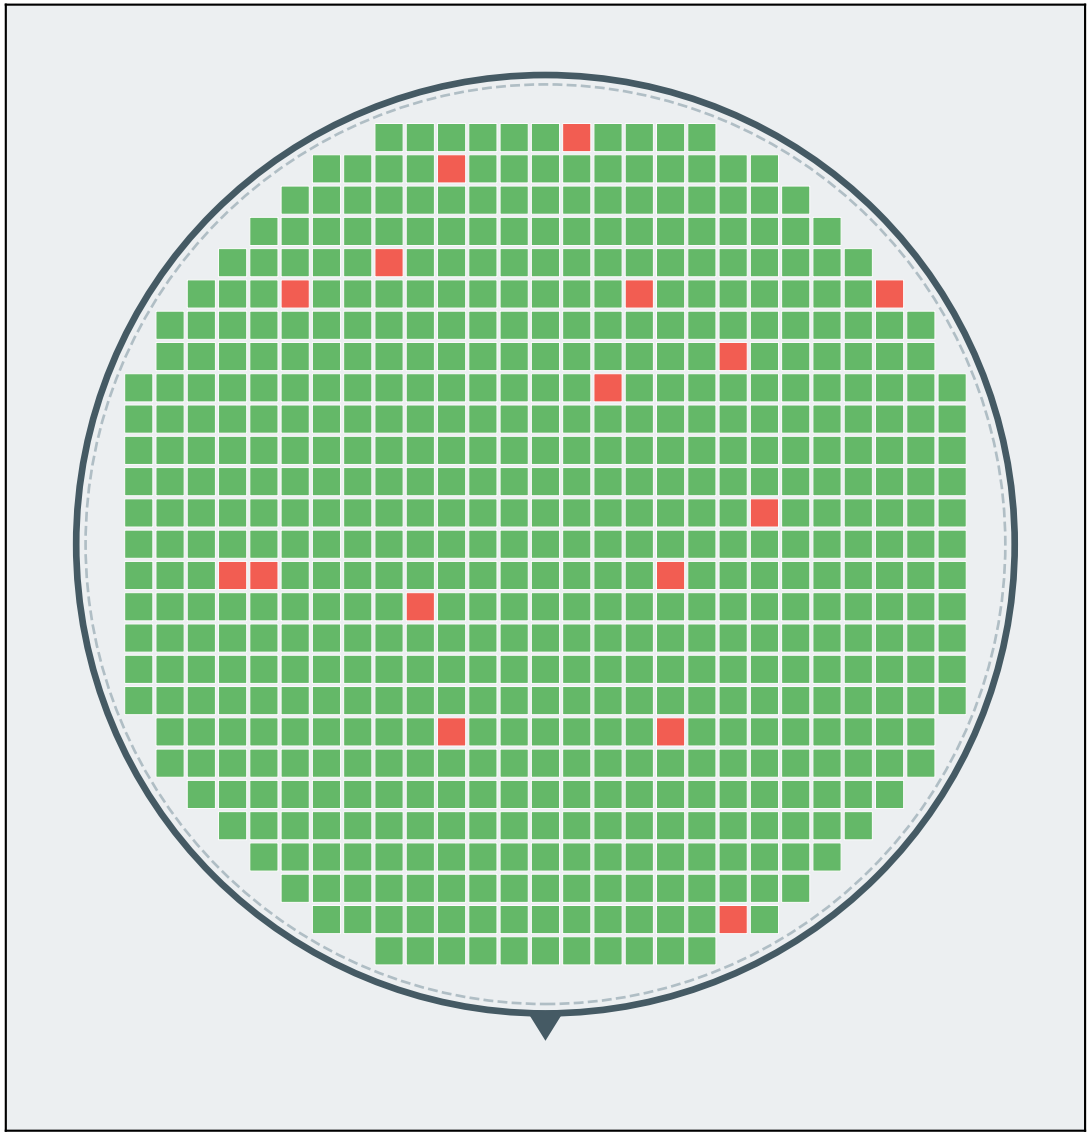
W01 수율 97.4% FAIL 16
분류: RANDOM (score 0.79)

웨이퍼 2장 중 패턴 분포 RANDOM 2. 평균 수율 97.0% (최저 96.6%), 수율 90% 미만 0장. 입력(기대) 패턴 CLEAN, 분류 불일치 0장.

1. 불량 비율(fail_frac) 자체를 관리도(FAIL_FRAC_MEAN)에 올린다 - 서서히 오르면 라인 오염, 특정 로트만 높으면 그 로트 이력
2. 군집이 있으면 이미 LOC/EDGE_LOC 이다 - 포아송(균일 무작위) 전제 영역인지, 음이항(군집 계수)이 맞는지 isolated_frac 으로 확인
3. 단계별 인라인 파티클 검사(타사 검사 장비) 추세에서 어느 단계가 올랐는지
4. TEL 챔버: PM 직후·시즈닝 경과 매수에 따른 파티클 카운트, 챔버 벽 박리
5. CELLESTA 단일 세정 vs EXPEDIUS 배치 세정: 배치는 엣지 집중·세로 패턴, 단일은 무작위 밀도 - 세정 전환 전후 베이스라인 비교. Certas LEAGA 는 무액체라 워터마크 없음

[로트 홀드 검토 (+1: 로트 내 반복)] 산발 불량. 불량 비율을 관리도에 올려 라인 베이스라인 결함 밀도 추세를 보고, 단계별 인라인 파티클 추세로 어느 단계가 올랐는지 본다.

판정 기준: 특정 TEL 챔버 통과 로트에서만 밀도가 오르고 그 챔버의 시즈닝·PM 시점과 겹치면 TEL 원인; 모든 경로에서 고르게 오르면 라인 청정도(고객·타사).

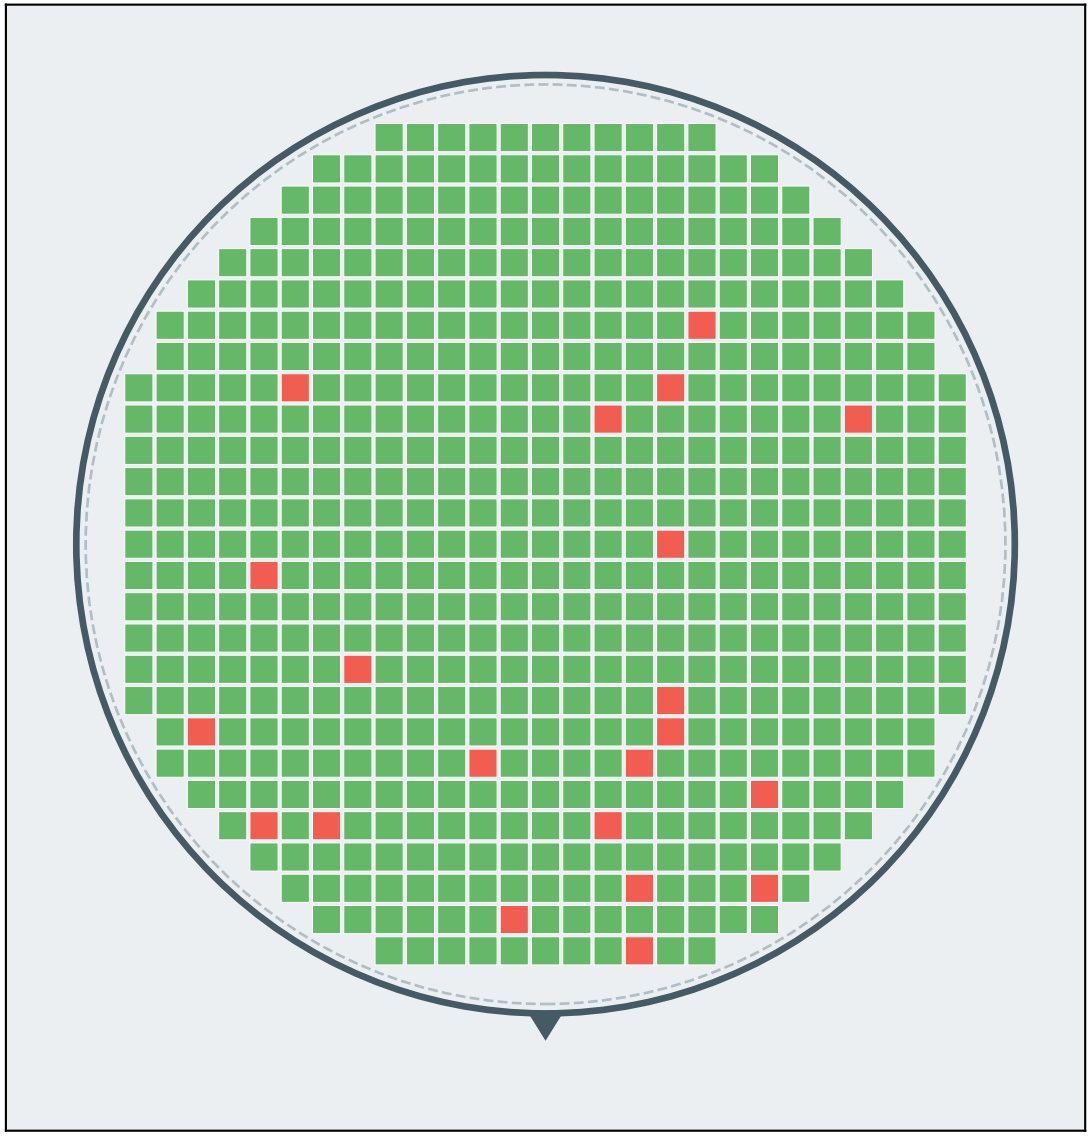
W02 수율 96.6% FAIL 21
분류: RANDOM (score 0.60)
