로트 트러블슈팅 리포트 / Lot Troubleshooting Report

demo_edge_loc_fixed

합성 데이터 - 로직 확인용 / SYNTHETIC DATA - logic check only. 실제 장비·고객 데이터가 아니다.

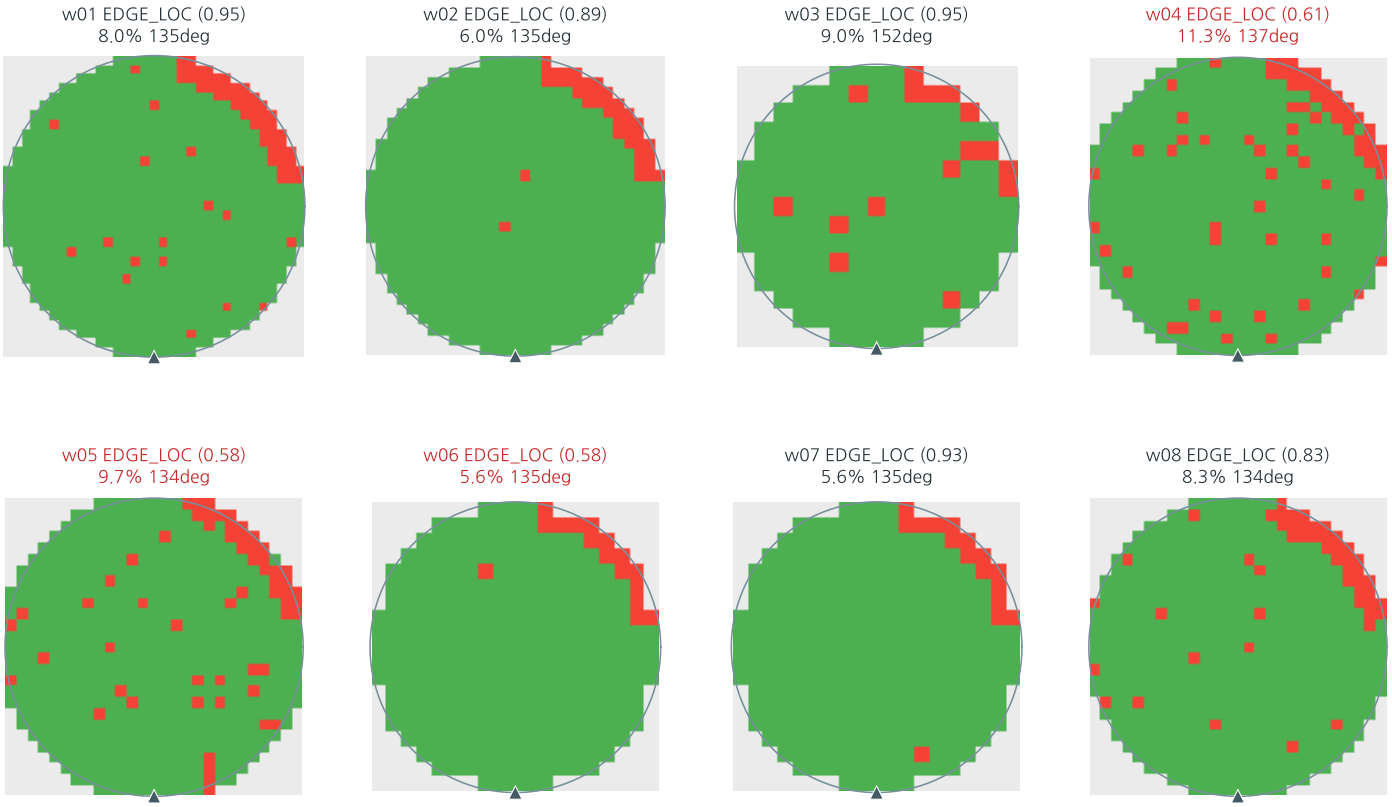
웨이퍼 썸네일 (슬롯 순, 노치 = 회색 삼각형, 가정 notch_deg=-90)

웨이퍼 8장 (라벨 있는 것 전부)
평균 불량률 7.9% (최저 5.6% / 최고 11.3%)
지배 패턴 EDGE_LOC 8/8 -> 공정 조건(로트 안 반복)
저신뢰(confidence < 0.7) 3장
OCAP: L2 로트 홀드·PM 전진

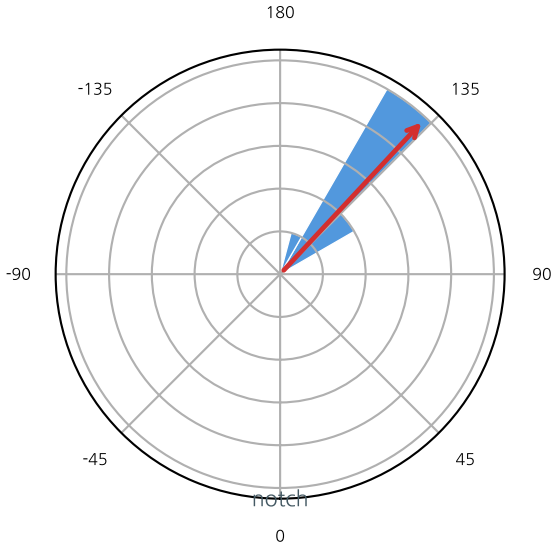
EDGE_LOC 방위각 (노치 0도)
n=8 r_bar=1.00 mean=137deg p=0.0005

verdict: fixed_angle
챔버/스테이션 고정 요소 의심
n=8, r_bar=1.00, mean=137 deg, p=0.0005
최대 성분 무게중심의 노치 기준 방위각. 같은 로트 안 상대 각도는 노치 가정과 무관.
