Informe de Analisis de Vibraciones

Archivo analizado: 03_misalignment_2x
Periodo analizado: 0.00s - 10.00s
Fecha de generacion: 2025-09-11 12:29:43
Aplicacion: V-Analyzer v1.0.0

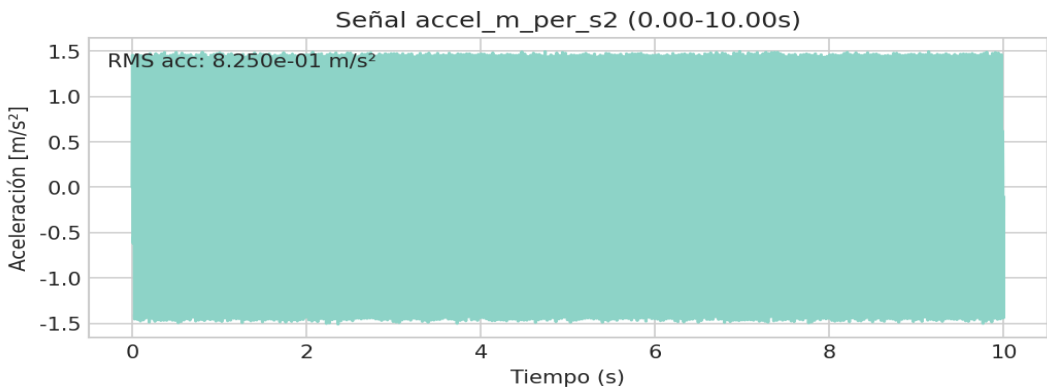
- Enfoque: motor eléctrico
- Severidad por RMS de velocidad (ISO): 4.040 mm/s -> Satisfactoria (Vigilancia).
- Distribución de energía: baja 34%, media 66%, alta 0%.
- Motivo: armónicos 2X/3X elevados respecto a 1X.
- Revisar: alineación de ejes, calces y base.
- Motivo: componentes a frecuencia de línea y/o su 2x.
- Revisar: balance de fases, variador, conexiones y carga del motor.

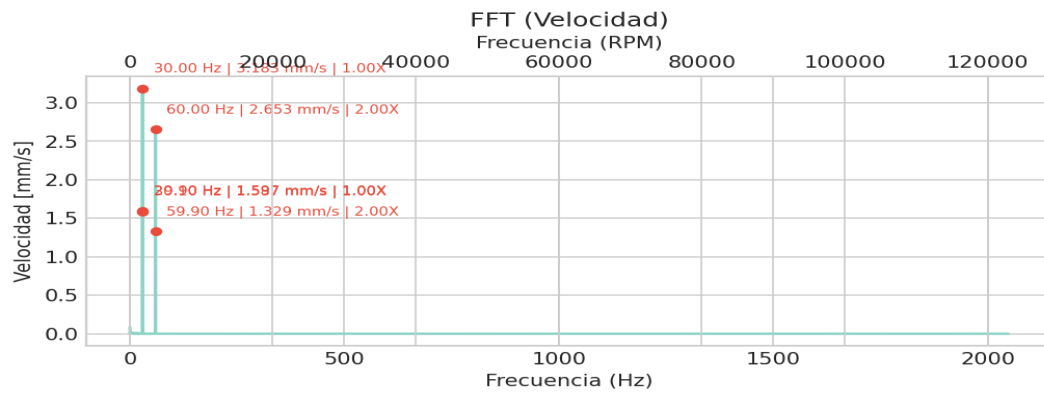
Frecuencia (Hz)	Amplitud (mm/s)	Orden (X)
30.00	3.183	1.00
60.00	2.653	2.00
29.90	1.597	1.00
30.10	1.587	1.00
59.90	1.329	2.00

- Severidad ISO: Satisfactoria (Vigilancia) (RMS=4.040 mm/s)
- Desalineación probable: armónicos 2X/3X elevados respecto a 1X.
- Eléctrico: componentes en 60 Hz y/o 120 Hz.
