Informe de Analisis de Vibraciones

Archivo analizado: 02_unbalance_1x
Periodo analizado: 0.00s - 10.00s
Fecha de generacion: 2025-09-11 12:31:21
Aplicacion: V-Analyzer v1.0.0

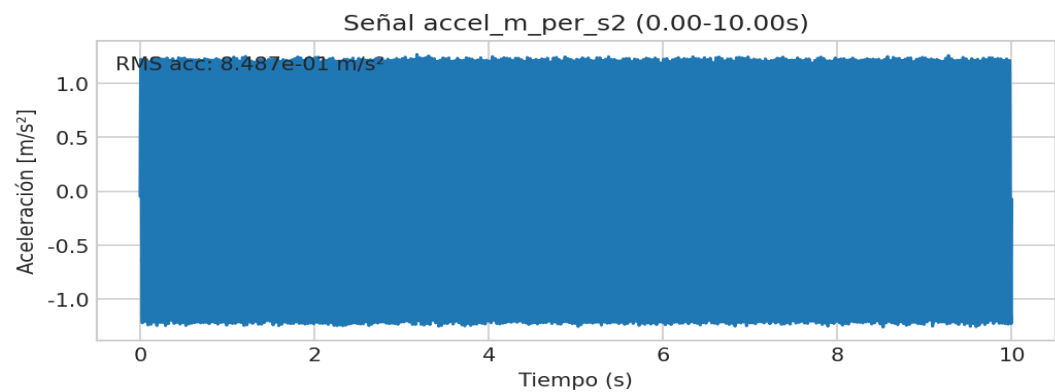
- Enfoque: motor eléctrico
- Severidad por RMS de velocidad (ISO): 5.339 mm/s -> Insatisfactoria (Crítica).
- Distribución de energía: baja 27%, media 73%, alta 0%.

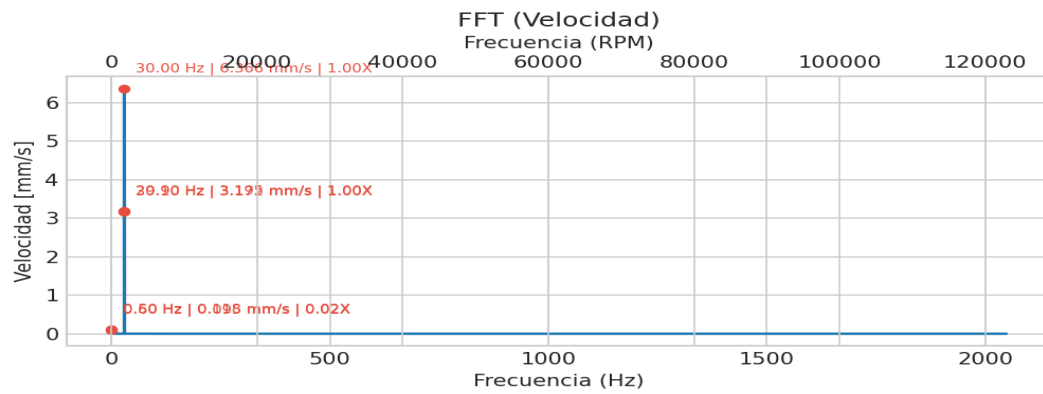
Archivo: 02_unbalance_1x
Periodo: 0.00s - 10.00s

Frecuencia (Hz)	Amplitud (mm/s)	Orden (X)
30.00	6.366	1.00
29.90	3.195	1.00
30.10	3.172	1.00
0.50	0.118	0.02
0.60	0.095	0.02

El valor RMS calculado es 5.339 mm/s, lo cual corresponde a: Insatisfactoria (Crítica).

- Severidad ISO: Insatisfactoria (Crítica) (RMS=5.339 mm/s)
- Sin anomalías evidentes según reglas actuales.
