Informe de Analisis de Vibraciones

Archivo analizado: 01_baseline_normal
Periodo analizado: 0.00s - 1.60s
Fecha de generacion: 2025-09-11 12:37:58
Aplicacion: V-Analyzer v1.0.0

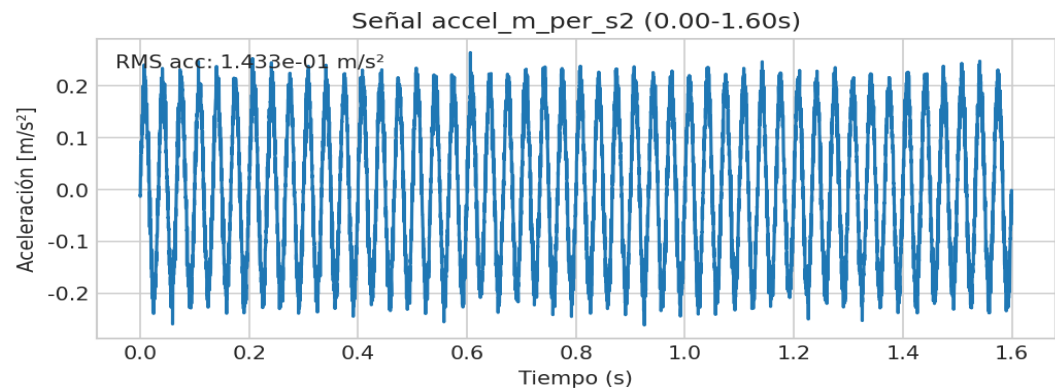
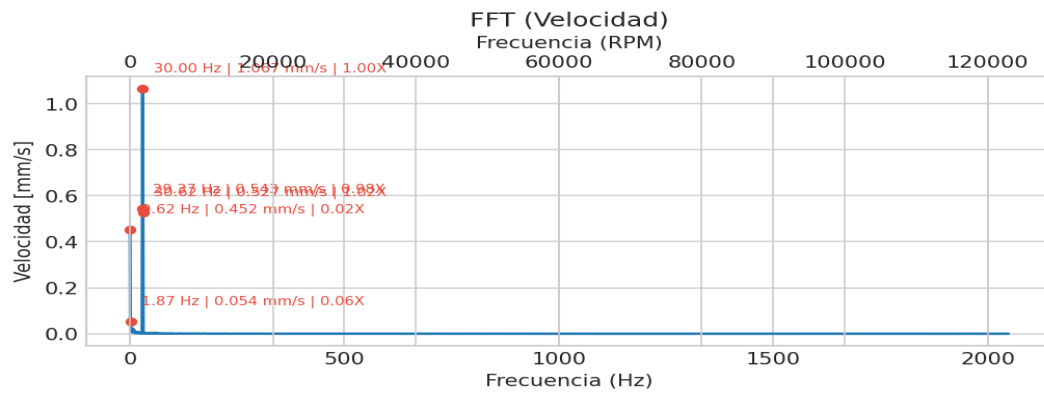
- Enfoque: motor eléctrico
- Severidad por RMS de velocidad (ISO): 0.886 mm/s -> Buena (Aceptable).
- Distribución de energía: baja 86%, media 14%, alta 0%.
- Motivo: 1X dominante con 2X/3X bajos y energía LF.
- Revisar: balanceo de rotor/acoplamiento, fijaciones, suciedad/excentricidad.

Frecuencia (Hz)	Amplitud (mm/s)	Orden (X)
30.00	1.067	1.00
29.37	0.543	0.98
30.62	0.527	1.02
0.62	0.452	0.02
1.87	0.054	0.06

El valor RMS calculado es 0.886 mm/s, lo cual corresponde a: Buena (Aceptable).

- Severidad ISO: Buena (Aceptable) (RMS=0.886 mm/s)

- Desbalanceo probable: 1X dominante, 2X/3X bajos, energía en baja frecuencia.
