Informe de Analisis de Vibraciones

Archivo analizado: 01_baseline_normal
Periodo analizado: 0.00s - 0.60s
Fecha de generacion: 2025-09-11 12:40:18
Aplicacion: V-Analyzer v1.0.0

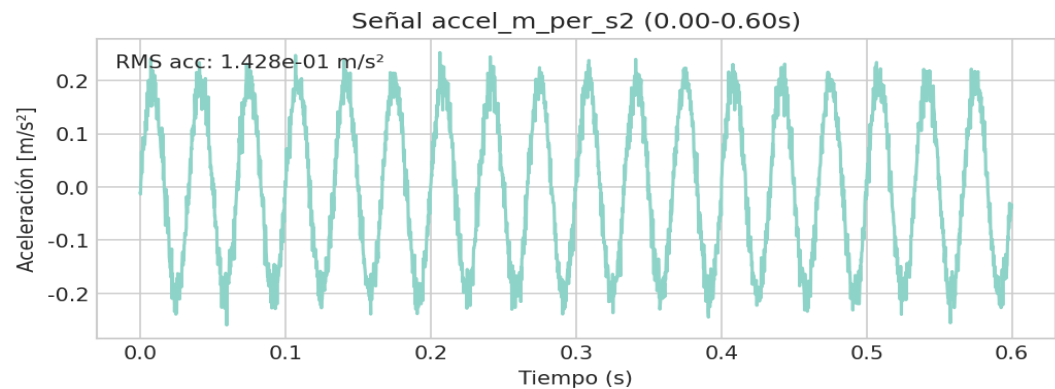
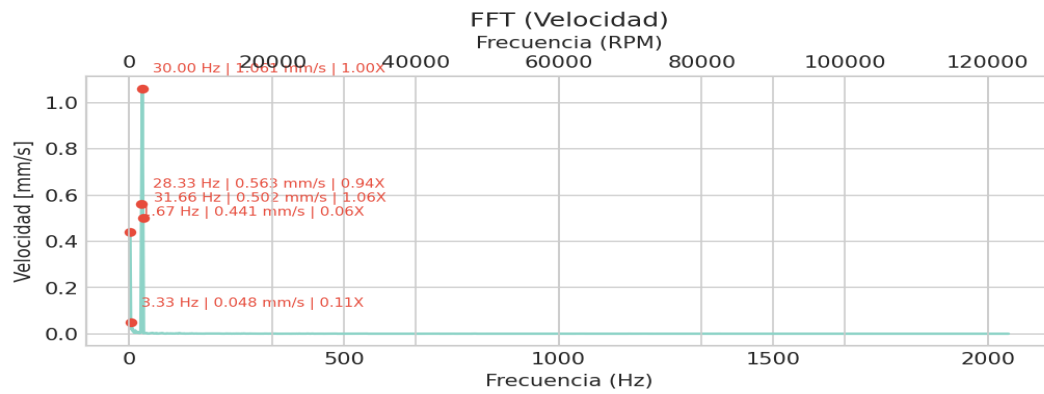
- Enfoque: motor eléctrico
- Severidad por RMS de velocidad (ISO): 0.878 mm/s -> Buena (Aceptable).
- Distribución de energía: baja 87%, media 13%, alta 0%.
- Motivo: 1X dominante con 2X/3X bajos y energía LF.
- Revisar: balanceo de rotor/acoplamiento, fijaciones, suciedad/excentricidad.

- Severidad ISO: Buena (Aceptable) (RMS=0.878 mm/s)
- Desbalanceo probable: 1X dominante, 2X/3X bajos, energía en baja frecuencia.
