Informe de Analisis de Vibraciones

Archivo analizado: 01_baseline_normal
Periodo analizado: 0.00s - 0.60s
Fecha de generacion: 2025-09-11 14:08:45
Aplicacion: V-Analyzer v1.0.0

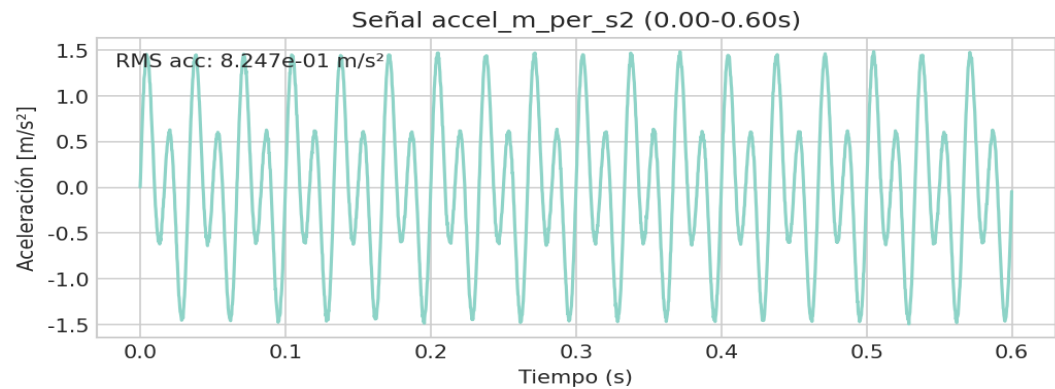
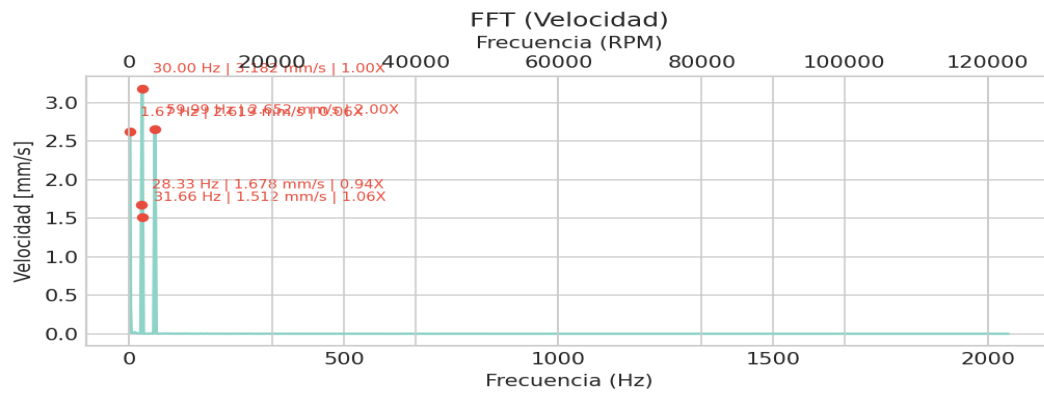
- Enfoque: motor eléctrico
- Severidad por RMS de velocidad (ISO): 3.886 mm/s -> Satisfactoria (Vigilancia).
- Distribución de energía: baja 61%, media 39%, alta 0%.
- Motivo: armónicos 2X/3X elevados respecto a 1X.
- Revisar: alineación de ejes, calces y base.
- Motivo: componentes a frecuencia de línea y/o su 2x.
- Revisar: balance de fases, variador, conexiones y carga del motor.

- Severidad ISO: Satisfactoria (Vigilancia) (RMS=3.886 mm/s)
- Desalineación probable: armónicos 2X/3X elevados respecto a 1X.
- Eléctrico: componentes en 60 Hz y/o 120 Hz.
