Informe de Analisis de Vibraciones

Archivo analizado: motor_perfect_condition
Periodo analizado: 0.00s - 2.00s
Fecha de generacion: 2025-09-11 15:05:51
Aplicacion: V-Analyzer v1.0.0

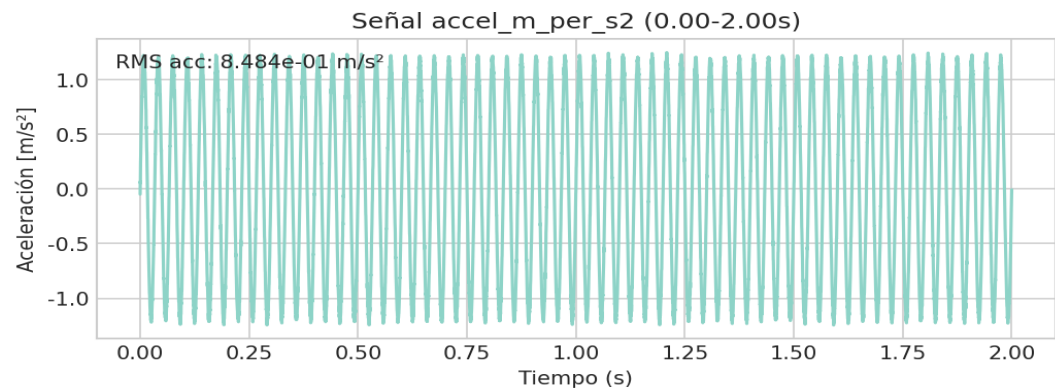
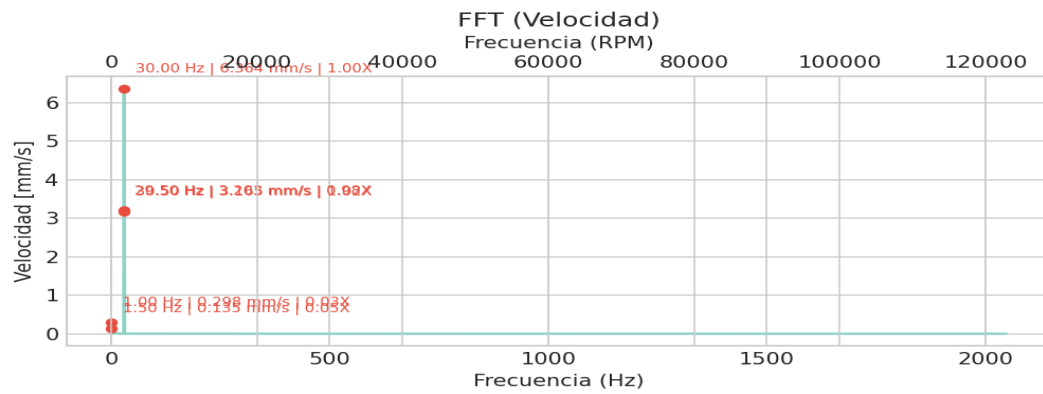
- Enfoque: motor eléctrico
- Severidad por RMS de velocidad (ISO): 5.362 mm/s -> Insatisfactoria (Crítica).
- Distribución de energía: baja 86%, media 14%, alta 0%.
- Motivo: 1X dominante con 2X/3X bajos y energía LF.
- Revisar: balanceo de rotor/acoplamiento, fijaciones, suciedad/excentricidad.

El valor RMS calculado es 5.362 mm/s, lo cual corresponde a: Insatisfactoria (Crítica).

- Severidad ISO: Insatisfactoria (Crítica) (RMS=5.362 mm/s)
- Desbalanceo probable: 1X dominante, 2X/3X bajos, energía en baja frecuencia.
