Informe de Analisis de Vibraciones

Archivo analizado: motor_perfect_condition
Periodo analizado: 0.00s - 10.00s
Fecha de generacion: 2025-09-11 15:40:55
Aplicacion: V-Analyzer v1.0.0

Archivo: motor_perfect_condition
Periodo: 0.00s - 10.00s

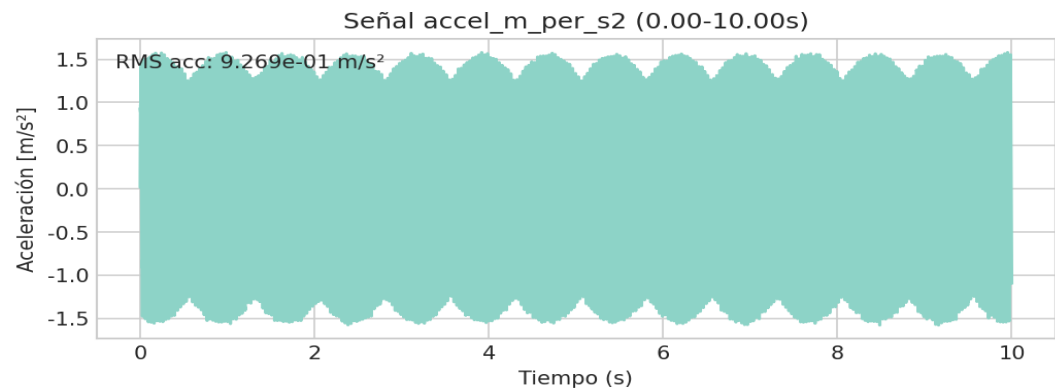
- Enfoque: motor eléctrico
- Severidad por RMS de velocidad (ISO): 5.914 mm/s -> Insatisfactoria (Crítica).
- Distribución de energía: baja 100%, media 0%, alta 0%.
- Motivo: 1X dominante con 2X/3X bajos y energía LF.
- Revisar: balanceo de rotor/acoplamiento, fijaciones, suciedad/excentricidad.

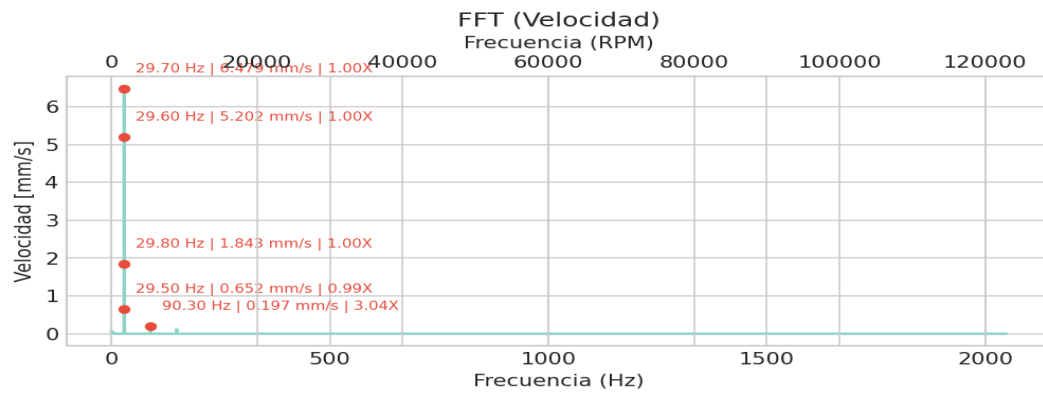
Frecuencia (Hz)	Amplitud (mm/s)	Orden (X)
29.70	6.479	1.00
29.60	5.202	1.00
29.80	1.843	1.00
29.50	0.652	0.99
90.30	0.197	3.04

El valor RMS calculado es 5.914 mm/s, lo cual corresponde a: Insatisfactoria (Crítica).

- Severidad ISO: Insatisfactoria (Crítica) (RMS=5.914 mm/s)
- Desbalanceo probable: 1X dominante, 2X/3X bajos, energía en baja frecuencia.
