Informe de Analisis de Vibraciones

Archivo analizado: motor_perfect_condition
Periodo analizado: 0.00s - 10.00s
Fecha de generacion: 2025-09-17 09:12:17
Aplicacion: V-Analyzer v1.0.0

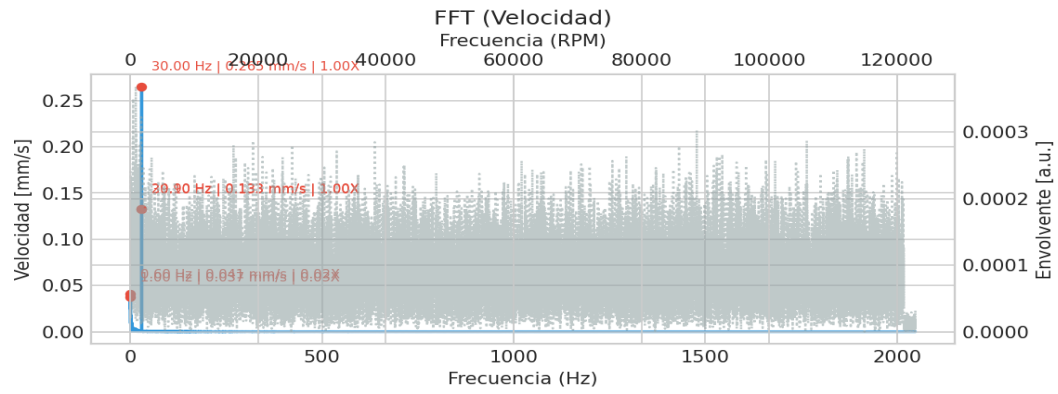
Frecuencia (Hz)	Amplitud (mm/s)	Orden (X)
30.00	0.265	1.00
29.90	0.133	1.00
30.10	0.133	1.00
0.60	0.041	0.02
1.00	0.037	0.03

- Severidad ISO: Buena (Acceptable) (RMS=0.226 mm/s)
- Rodamientos (modo automático parcial): picos en envolvente ~ 14.7 Hz, 8.0 Hz, 29.0 Hz.
