Informe de Analisis de Vibraciones

Archivo analizado: motor_perfect_condition
Periodo analizado: 0.00s - 10.00s
Fecha de generacion: 2025-09-17 09:24:41
Aplicacion: V-Analyzer v1.0.0

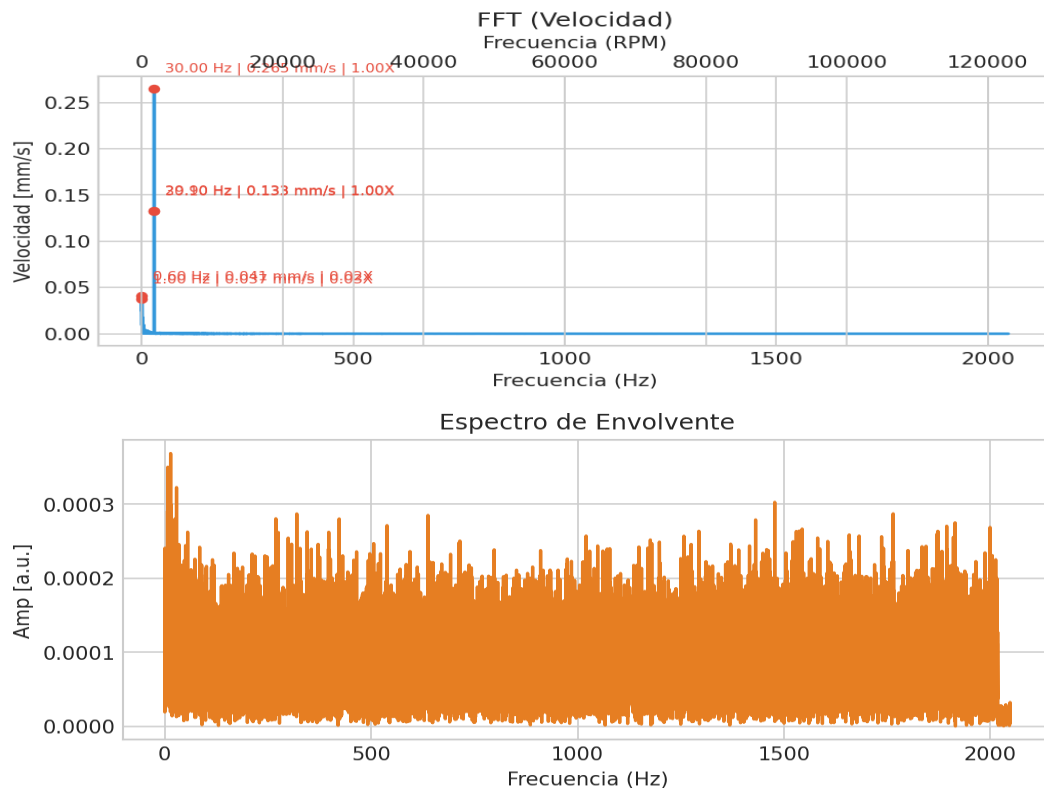
El valor RMS calculado es 0.226 mm/s, lo cual corresponde a: Buena (Aceptable).

- Severidad ISO: Buena (Aceptable) (RMS=0.226 mm/s)
- Rodamientos (modo automático parcial): picos en envolvente ~ 14.7 Hz, 8.0 Hz, 29.0 Hz.
