Informe de Analisis de Vibraciones

Archivo analizado: motor_perfect_condition
Periodo analizado: 0.00s - 10.00s
Fecha de generacion: 2025-09-17 09:33:46
Aplicacion: V-Analyzer v1.0.0

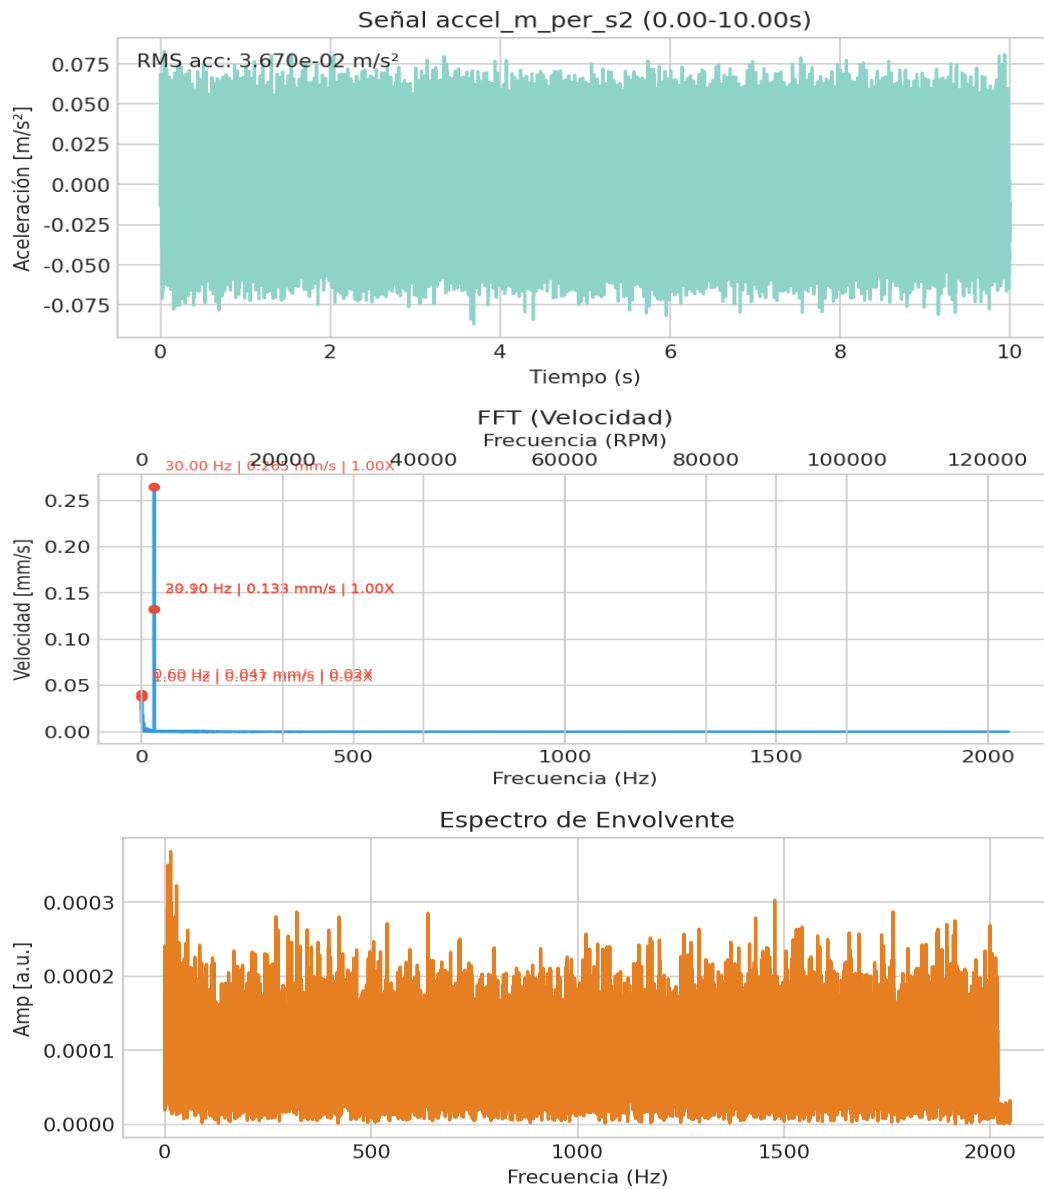
- Enfoque: motor eléctrico
- Severidad por RMS de velocidad (ISO): 0.226 mm/s -> Buena (Aceptable).
- Distribución de energía: baja 27%, media 73%, alta 0%.
- Motivo: picos en envoltente en frecuencias del rodamiento.
- Revisar: lubricación, holgura y daño en pistas/elementos.
