Informe de Analisis de Vibraciones

Archivo analizado: motor_perfect_condition
Periodo analizado: 0.00s - 10.00s
Fecha de generacion: 2025-09-17 09:34:24
Aplicacion: V-Analyzer v1.0.0

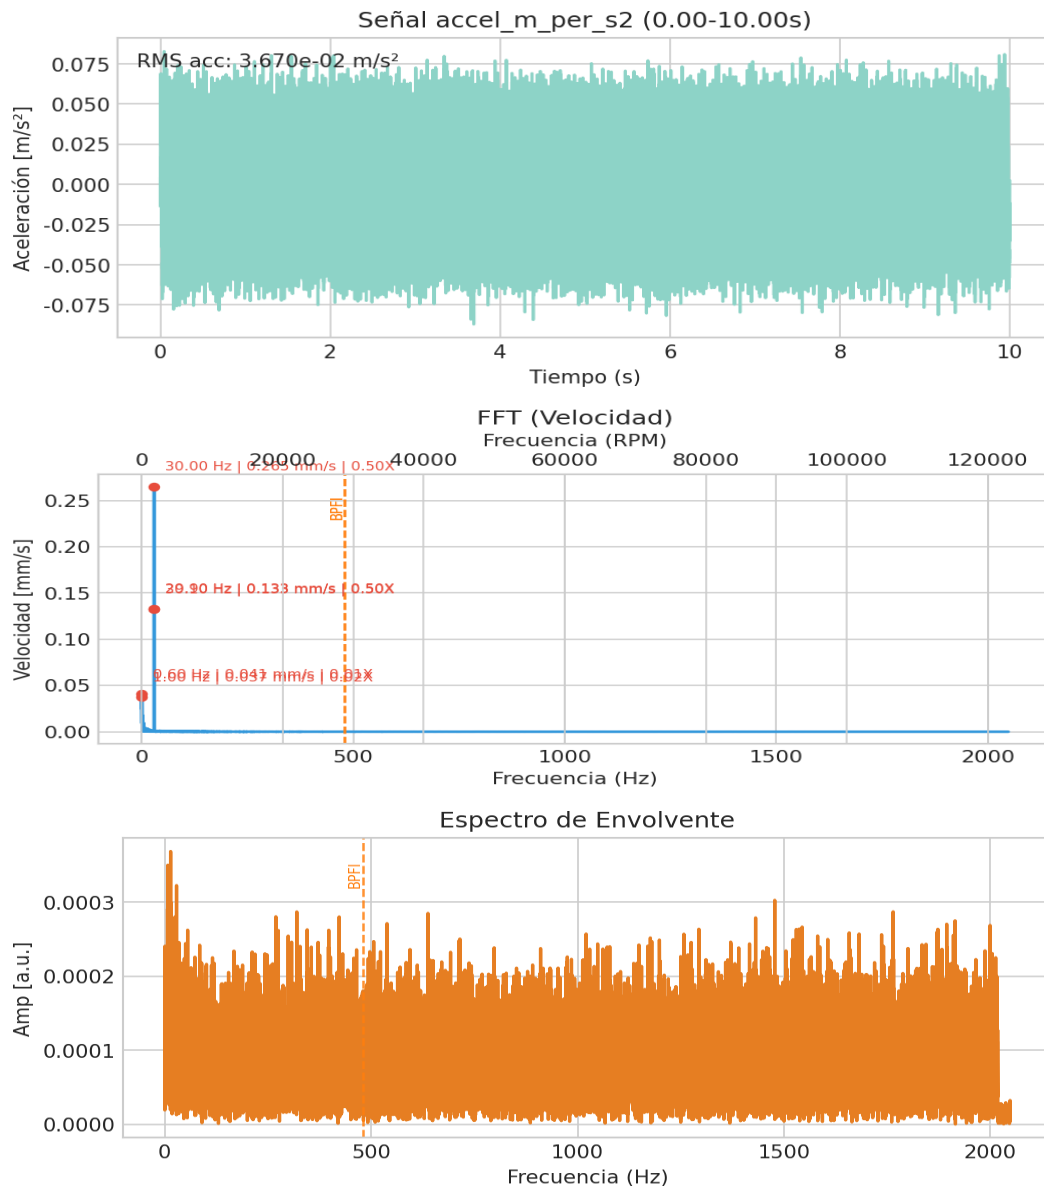
- Enfoque: motor eléctrico
- Severidad por RMS de velocidad (ISO): 0.226 mm/s -> Buena (Aceptable).
- Distribución de energía: baja 27%, media 73%, alta 0%.
- Motivo: picos en envoltente en frecuencias del rodamiento.
- Revisar: lubricación, holgura y daño en pistas/elementos.
