Informe de Análisis de Vibraciones

Archivo analizado: sin_nombre
Periodo analizado: 0.00s - 10.00s
Fecha de generacion: 2025-09-17 14:27:44
Aplicacion: V-Analyzer v1.0.0

Reporte de Análisis de Vibraciones

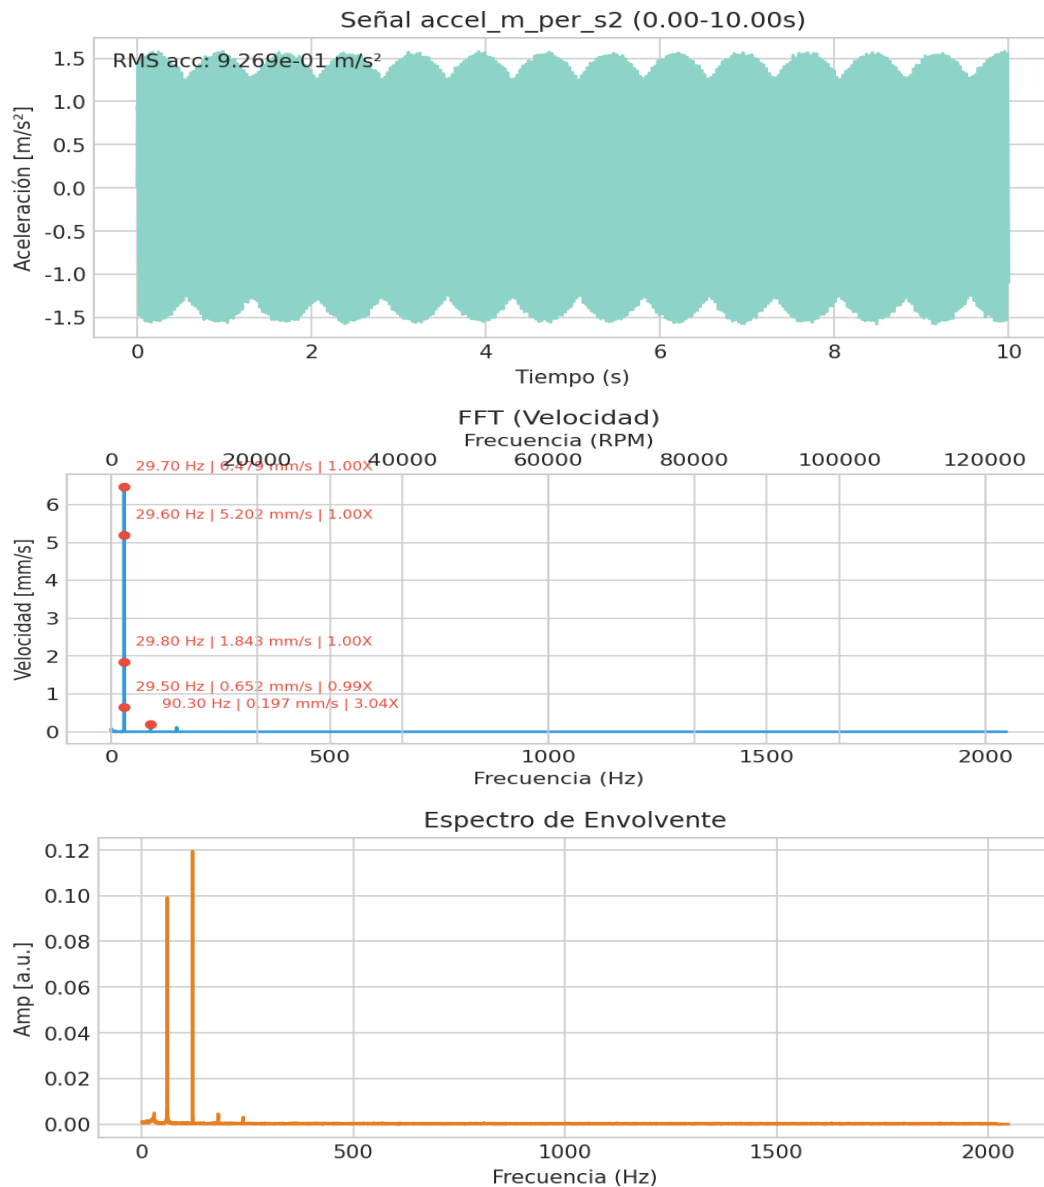
- Enfoque: motor eléctrico
- Severidad por RMS de velocidad (ISO): 5.914 mm/s -> Insatisfactoria (Crítica).
- Distribución de energía: baja 100%, media 0%, alta 0%.
- Motivo: 1X dominante con 2X/3X bajos y energía LF.
- Revisar: balanceo de rotor/acoplamiento, fijaciones, suciedad/excentricidad.

- Severidad ISO: Insatisfactoria (Crítica) (RMS=5.914 mm/s)
- Desbalanceo probable: 1X dominante, 2X/3X bajos, energía en baja frecuencia.
