Rapport d'intervention

CONTR  LE DE L'AERATION ET DE L'ASSAINISSEMENT DES LOCAUX DE TRAVAIL

Date d'��dition du rapport	R��f��rence du rapport (chrono)	Nature de la r��vision
18/09/2026	DEMO/26/001	Version initiale

N   d'Affaire : DEMO-0000000001
Mission r  alis  e du 15/09/2026

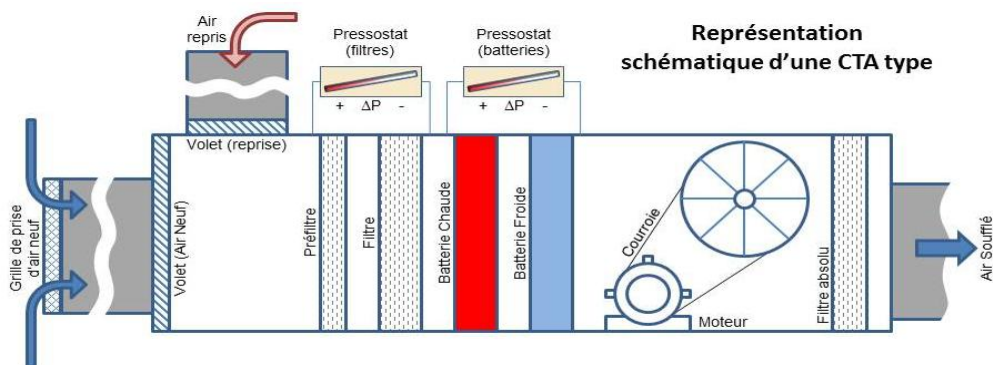
Bâtiment	Bâtiment B - Production		Localisation	Toiture
Mode de fonctionnement	AIR NEUF UNIQUEMENT	Ref. de l'équipement et/ou Implantation		CTA-01 Atelier production
Locaux alimentés	Toiture			
Date du contrôle	15/09/2026

Conclusion	
Avis par rapport aux données constructeurs :	Satisfaisant

Observations
Débits cohérents avec les données constructeur. Filtres en bon état.

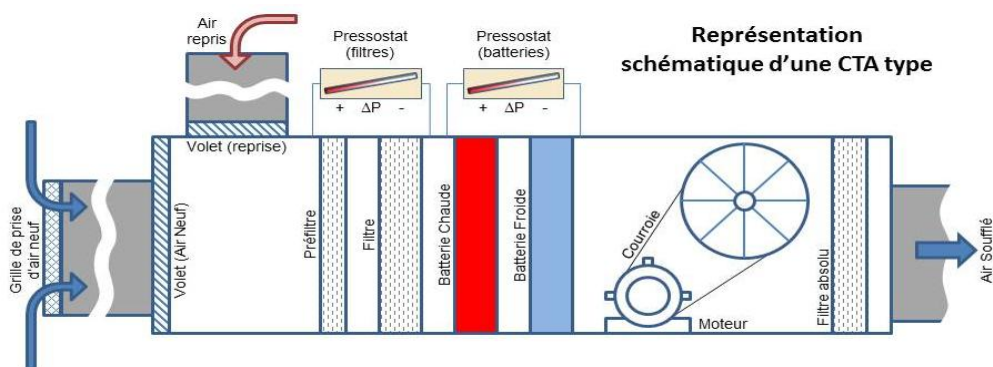
Bâtiment	Bâtiment C - Laboratoire		Localisation	Local technique
Mode de fonctionnement	AIR NEUF UNIQUEMENT		Ref. de l'équipement et/ou Implantation	CTA-02 Laboratoire
Locaux alimentés	Local technique			
Date du contrôle	15/09/2026

Conclusion	
Avis par rapport aux données constructeurs :	Non Satisfaisant

Observations
Débit d'air neuf inférieur à la valeur de conception : réglage du registre à prévoir.

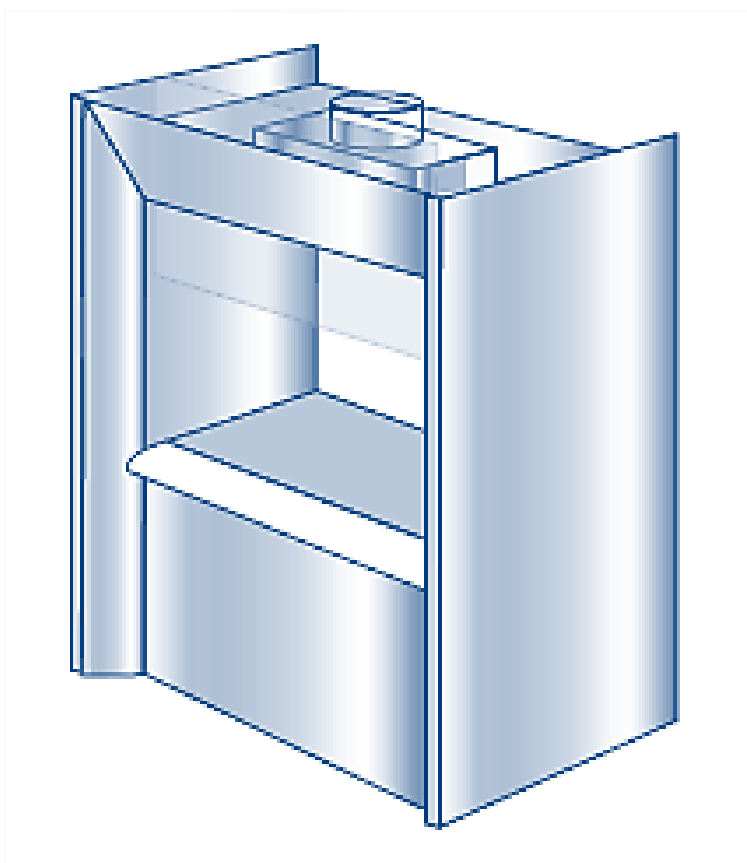
Bâtiment	Bâtiment B - Production
Locaux extraits	Toiture
Date du contrôle	15/09/2026
Ref. de l'équipement et/ou Implantation	Extracteur EX-01 atelier mélange

Conclusion	
Avis par rapport à la valeur de recommandée :	Satisfaisant

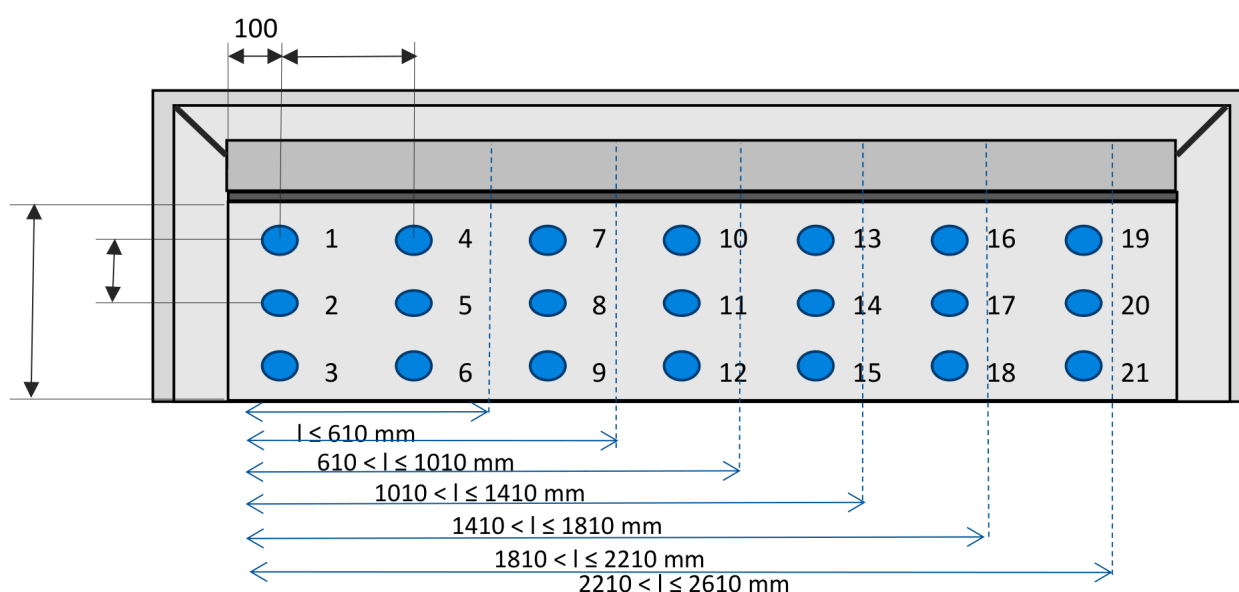
Activité et référence du local	Laboratoire contrôle qualité	Bâtiment :	Bâtiment C - Laboratoire
Date de mesures :	-	Ref. de l'équipement :	Sorbonne SO-01

Valeurs mesurées	Valeurs de référence	Valeurs normes	Avis	
				par rapport aux valeurs de référence	par rapport aux valeurs normatives
Vitesse minimale (m/s)	0,04	/	0,4	Sans Objet - Absence de Val. de Réf.	Non Satisfaisant
Vitesse moyenne (m/s)	0,27	/	/	Sans Objet - Absence de Val. de Réf.	/
Débit d'air extrait (m³/h)	634,68	/	-	Sans Objet - Absence de Val. de Réf.	Sans Objet - Absence de Val. de Réf.

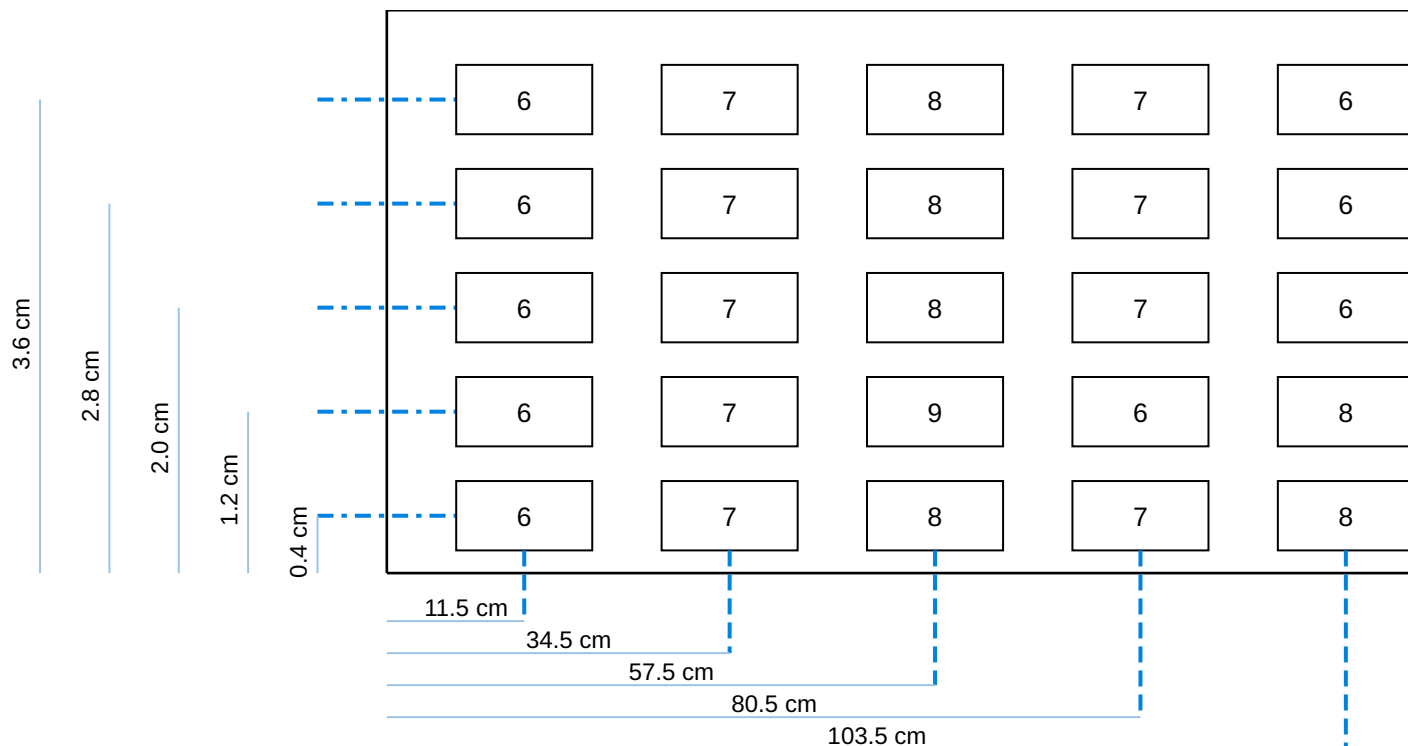
Activité et référence du local	Zone meulage	Bâtiment :	Bâtiment B - Production
Date d'installation	-	Ref. de l'équipement :	Cabine de meulage n°1
Mesures réalisées :	Vitesse au point d'émission

Photo de l'équipement	Etat visuel du réseau d'aspiration
	En bon état
	Test fumigène
	Observation : -

Valeurs mesurées	Valeurs recommandées par l'INRS (ED 695)	Valeurs de référence	Avis par rapport aux valeurs de référence
Vitesse minimale (m/s)	6	0,25	/	Satisfaisant
Vitesse moyenne(m/s)	6,96	0,5	/	Satisfaisant
Débit d'air extrait (m3/h)	1152,58

Avis par rapport à la réglementation et/ou aux préconisations (dossier de valeurs de référence si existant, normes, guide INRS) :	Satisfaisant
---	--------------

Largeur L (cm) :	115	L'opérateur est situé en dehors du volume entre le point d'émission et le captage :	Conforme
Hauteur h (cm) :	4

Valeurs mesurées (m/s)
Vitesse minimale	6
Vitesse moyenne	6,96

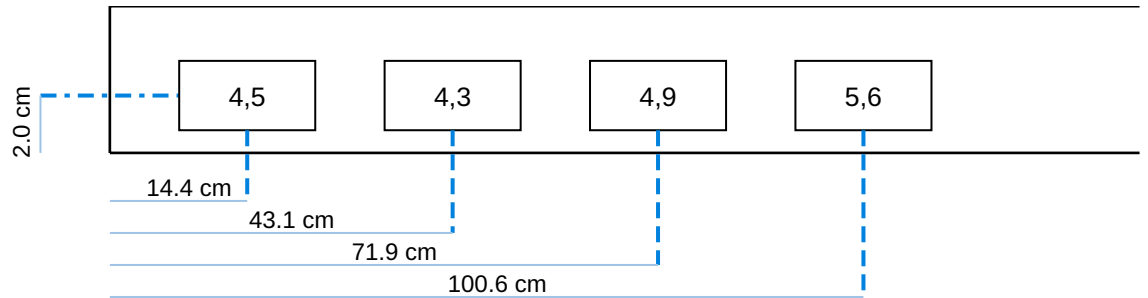
Largeur L (cm) :	115	L'opérateur est situé en dehors du volume entre le point d'émission et le captage :	Conforme
Hauteur h (cm) :	4

Valeurs mesurées (m/s)
Vitesse minimale	4,3
Vitesse moyenne	4,83

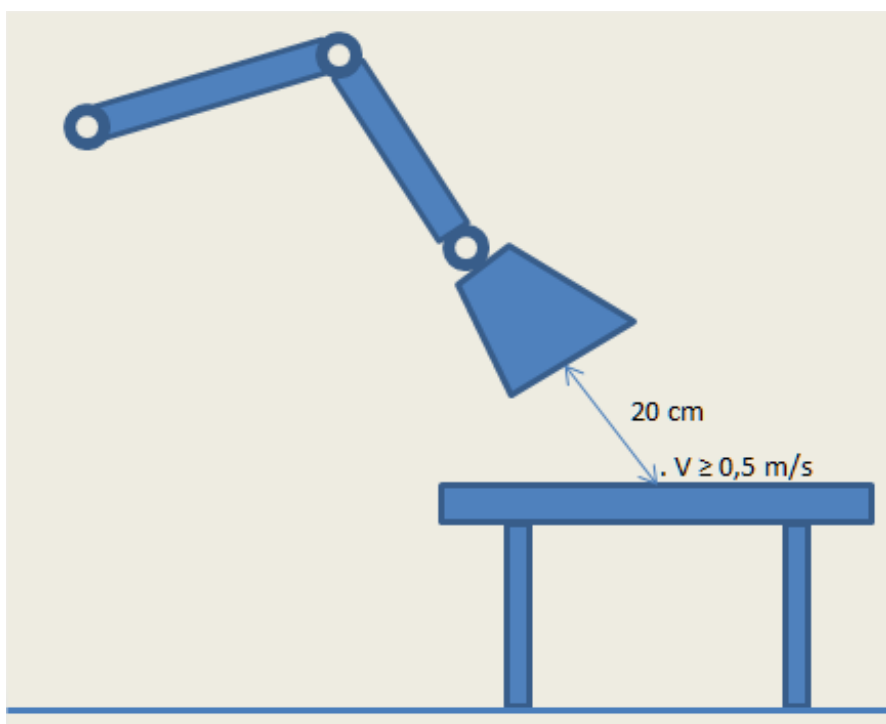
Valeurs mesurées	Valeurs de référence	Valeurs recommandées par la Norme 16985	Avis par rapport aux valeurs de référence
Vitesse moyenne (m/s)	0,87	/	0,5	Satisfaisant
Vitesse minimale (m/s)	0,1	/	0,4	Non Satisfaisant
