Chantier Mangon – Vérification électricité

Visite du 29/10/2026 · 86 points de contrôle · 14 photos

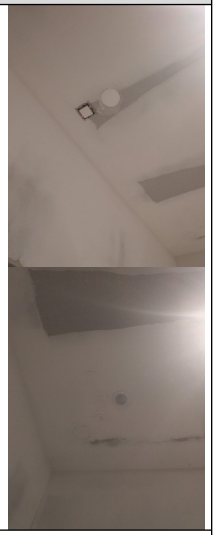
Pièce	Élément	Budgété (devis)	Signé (plans)	Constaté 29/10	Lecture / action	Photo
Tableau électrique	Différentiels	1 × 300 mA + 3 × 30 mA, tétrapolaires (IV)	300 mA + 2 × 30 mA au hall, 1 × 30 mA au garage, tous bipolaires (2P)	Conforme — « Problème de disjoncteur ? »	Devis : différentiels tétrapolaires ; plans : bipolaires, dont 1 au garage. Disjoncteurs : ni 25 A ni 6 A posés. Faire préciser le « problème de disjoncteur » et justifier l'écart au devis (moins-value ?).	
Salle de douche	Points lumineux au plafond	2	1 (H4)	À vérifier	Devis : 2 points ; plans : 1. Photo prise sans statut : compter les points posés. S'il n'y en a qu'un, il en manque un par rapport au devis.

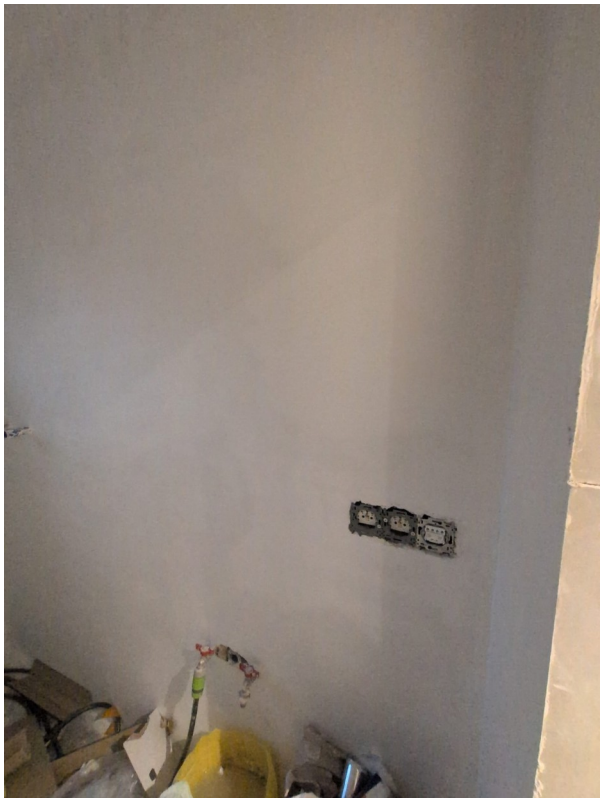
Photo 4 – Salle de douche – Points lumineux au plafond · constat : à vérifier

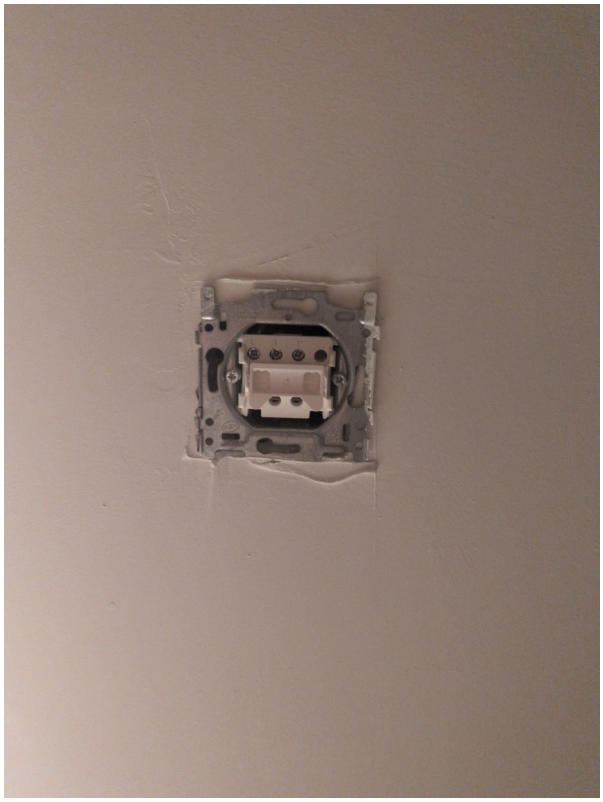
Photo 13 – Escalier et hall des chambres 1 et 2 – Éclairage au plafond · constat : non conforme — « 5 spots, comme on a toujours discuté »
