DATA REMOTE

Nama Pelanggan	: BANK SYARIAH INDONESIA TBK.	Nomor Jaringan	: 2024428443				
Contact Person	: -	Nomor Telepon	: -				
Alamat	: JL sultan hasanudin tambun selatan kabupaten bekasi						
Kota	:	Propinsi	:				
No. SPK	: 306054/WO-LA/2025	Tanggal	: 06-Aug-2025 07:10				
Jam Perintah	: 06-Aug-2025 07:10	Jam Persiapan	: 06-Aug-2025 08:33	Jam Berangkat	: 06-Aug-2025 08:50	Jam Tiba Di Lokasi	: 06-Aug-2025 09:51
Jam Mulai Kerja	: 06-Aug-2025 09:56	Jam Selesai Kerja	: 06-Aug-2025 11:09	Jam Pulang	:	Jam Tiba Di Kantor	:

Note : pergantian psu

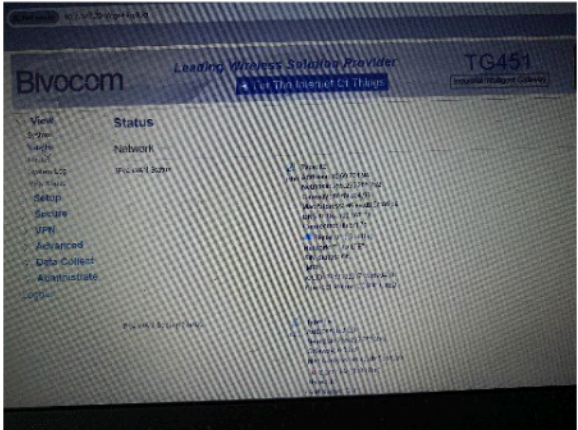
Kondisi Sebelum Perbaikan

DATE TIME	INFO	PHOTO
06-Aug-2025 09:51	Check In	
06-Aug-2025 09:57	kondisi modem saat tim datang	
06-Aug-2025 10:00	progres pergantian psu

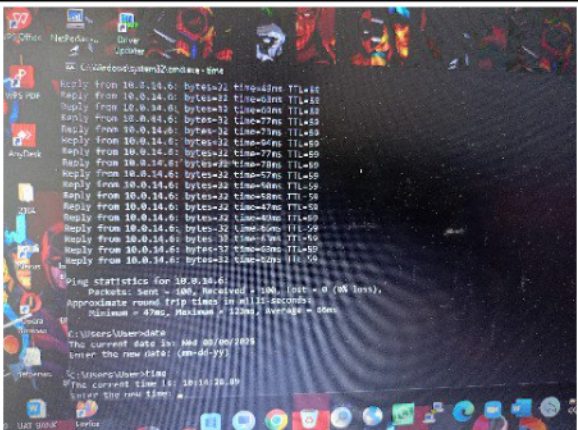
Kondisi Setelah Perbaikan

06-Aug-2025 10:10	kondisi signal di modem aman	
06-Aug-2025 10:11	modem sudah up	
06-Aug-2025 10:14	ping to host normal	
06-Aug-2025 10:24	pengecekan kuota simcard modem 11.84 gb
