Checklist GreenJoy - v.4

Anália Franco

Score	62 / 134 (46.27%)
Site conducted4	Unanswered
Documento nº	Anália Franco - 21.06.26
Greenjoy, Unidade:	Anália Franco
Realizado em:	21 Jun 2026 10:00 -03
Aplicado por:	Jeniffer Tintino
Acompanhado por responsável:	Sim
Nome do responsável:	
Raquel 21 Jun 2026 11:57 -03

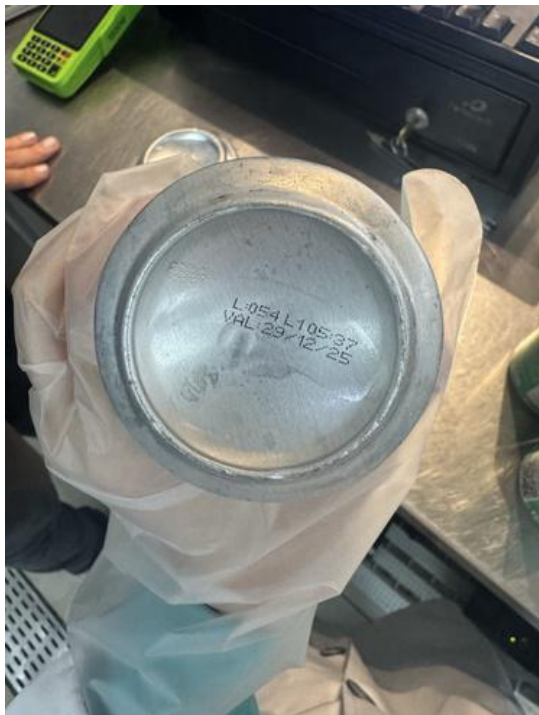
Photo 1

Ausência de produtos vencidos e produtos para troca ou descarte identificados. Ausência de produtos revalidados ou indícios de revalidação**Não Conforme****PISTA:**

- Refrigerante vencido em: 05/03/26 e 29/12/25.
- OBS: os mesmos foram desprezados durante a visita.
- Granola vencida em: 18/06/26.

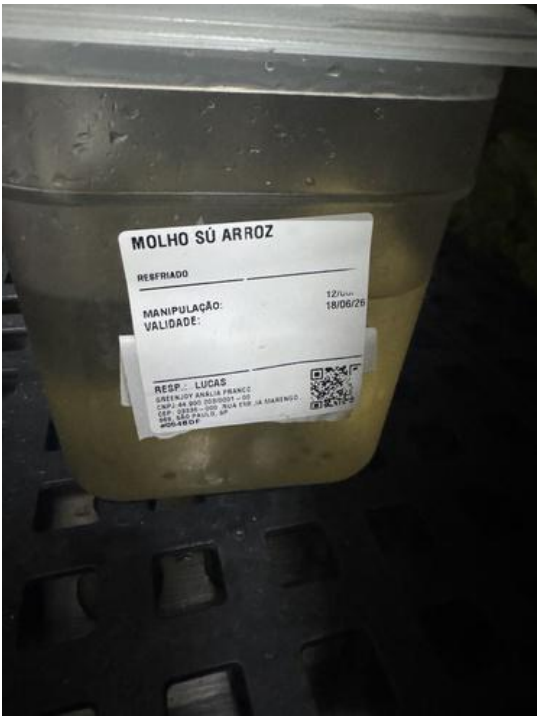
Photo 4

COZINHA:

- Molho Sú arroz vencido em: 18/06/26.

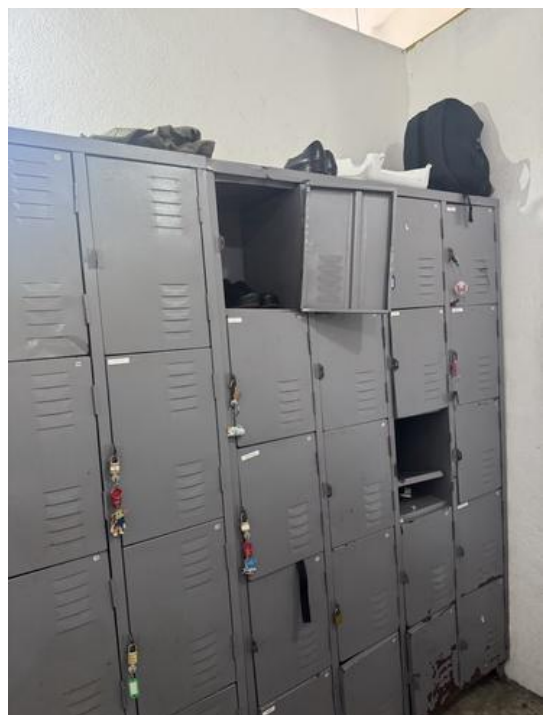
Photo 24

- Pertences de colaboradores fora dos armários. Armários com portas quebradas/sem cadeado;
- Sanitários masculino ausente de dispenser de sabonete (os dispenser de papel higiênico aparentemente

quebrados de ambos os sanitários);

- Pia do sanitário feminino entupida e dispenser de papel quebrado.
