Checklist GreenJoy - v.4

Anália Franco

Score	80 / 138 (57.97%)
Site conducted4	Unanswered
Documento nº	Anália Franco - 03.08.26
Greenjoy, Unidade:	Anália Franco
Realizado em:	3 Aug 2026 14:00 -03
Aplicado por:	Jeniffer Tintino
Acompanhado por responsável:	Sim
Nome do responsável:	
	Raquel 3 Aug 2026 16:25 -03

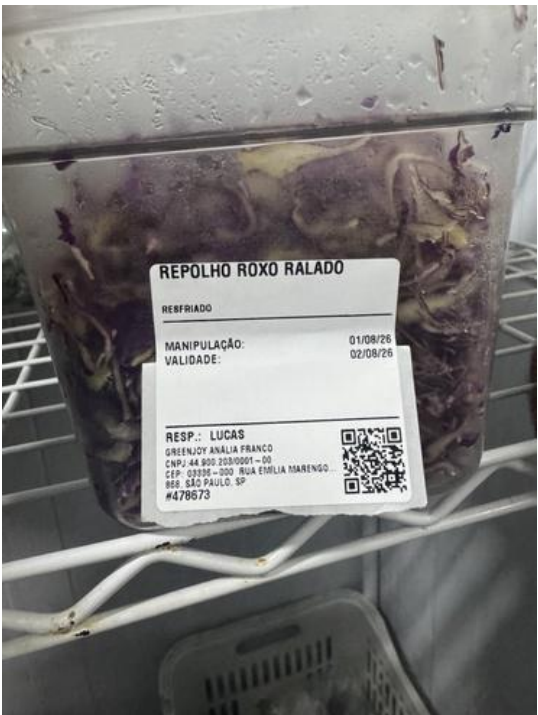
Photo 1

CÂMARA FRIA: abóbora e repolho vencido em: 02/08/26;

COZINHA: molho marinada vencido em: 30/07/26;

REFEITÓRIO: achocolatado em pó vencido em: 27/07/26.

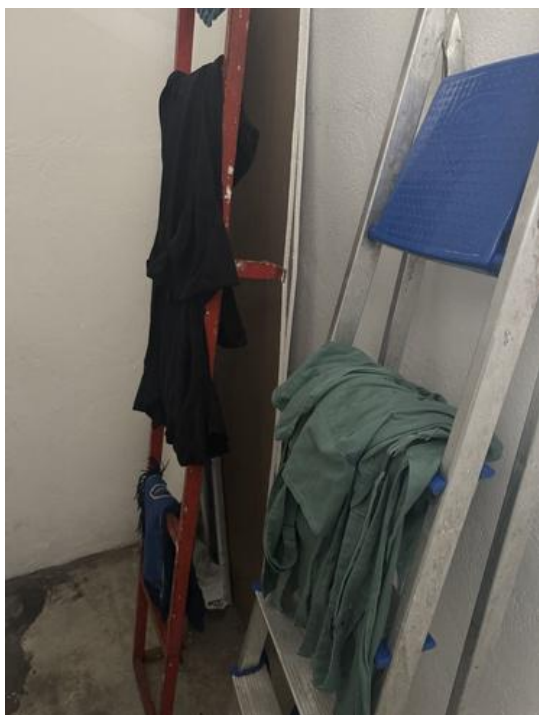
Condições de higiene da SALA DE CONVIVÊNCIA/ REFEITÓRIO, VESTIÁRIOS e SANITÁRIOS - piso, paredes, rodapés, teto, luminárias, prateleiras, bancadas, janelas, telas, portas, ralos e rodapés	Não Conforme
Pertences de funcionários fora dos armários (em cima dos armários, sob cadeiras e pendurados em escada).    Photo 22 Photo 23 Photo 24	
Condições de higiene dos sanitários de CLIENTES - piso, paredes, rodapés, teto, luminárias, prateleiras, bancadas e ralos	Conforme
Condições de higiene das DEMAIS ÁREAS (corredores, áreas de apoio, passagem e externa) - escadas, piso, paredes e rodapés, portas, telas, janelas, teto, luminárias, prateleiras,	Conforme
