MAINTiDOC — FICHE DE DIAGNOSTIC

DOC-AUTO-FAP-003 | Famille FAP | 1 problématique

Code P242F : accumulation de cendres

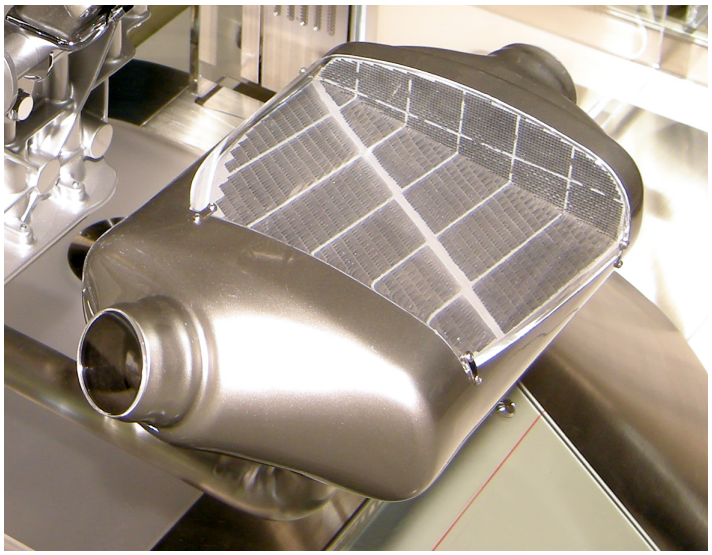
Photographie réelle du composant / système

La suie peut brûler lors d'une régénération, mais les cendres minérales restent dans le filtre et réduisent progressivement sa capacité.

Confirmer le code et l’historique des régénérations. Mesurer la contre-pression selon la procédure OEM. Si la charge de cendres est hors limite, déposer le FAP pour nettoyage professionnel ou remplacement conforme.
